OSSIDAZIONE

frontalini balconi

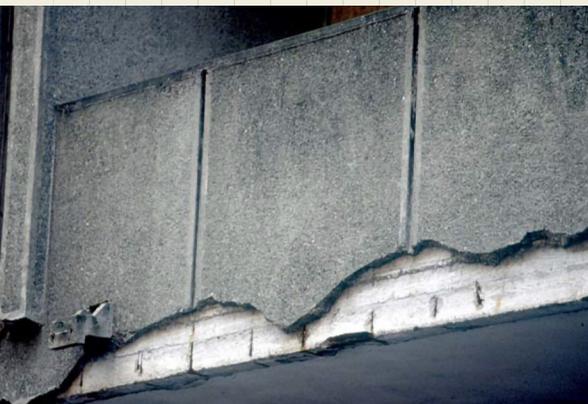
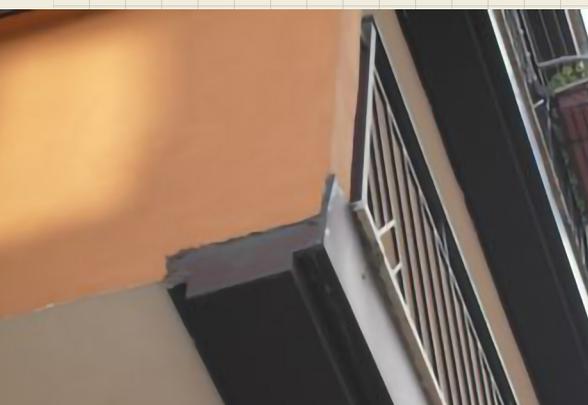
Nelle immagini sono visibili, quale semplice esempio, alcuni frontalini di balconi in calcestruzzo (intonacati o meno) ove sono presenti fenomeni ossidativi delle barre in acciaio. Viene presentata anche un'immagine che mostra una delle soluzioni normalmente impiegate (posizionamento di una scossalina) che non risolve la problematica in atto.

Il fenomeno è tipico di edifici realizzati negli anni 60 e 70, ma si ripropone puntualmente anche oggi quando non vengono rispettati i dettami di quanto indicato nella UNI EN 206-1 e ripreso nella UNI 11104 e non viene progettato in modo corretto un balcone. Infatti:

(a) il ridotto spessore del copriferro, accompagnato da un calcestruzzo molto poroso, porta l'ovvia conseguenza del conosciuto fenomeno della carbonatazione, con esposizione dell'armatura alla potenziale corrosione (l'anidride carbonica permeata nel calcestruzzo reagisce con l'idrossido di calcio e abbassa il PH di quest'ultimo che non rimane più protetto). Tale fenomeno è legato sia a una non corretta progettazione del mix design sia a errori durante la fase di esecuzione con posizionamento delle barre longitudinale e/o delle staffe senza rispettare le corrette distanze dal cassero;

(b) l'assenza di un elemento di tenuta, la perdita di funzionalità di quest'ultimo e/o l'assorbimento di acqua e ossigeno da parte di superfici porose esposte inducono la corrosione delle barre di

armatura con formazione di ossidi che occupano maggior volume (circa 7 volte rispetto a quello iniziale) e che provocano azioni di compressione e trazione sulla parte superficiale del calcestruzzo (il copriferro) che prima si distacca e poi cade (con evidente pericolo anche per le persone).

In questo caso tale tipologia di intervento non è logica. Tuttavia, in molti casi, si preferisce, imprudentemente, mascherare il fenomeno, ripulendo semplicemente l'ossido e posizionando una scossalina sulla testa del balcone. Non è una soluzione.

In questo caso tale tipologia di intervento deve eliminare il contatto dell'acqua con le barre di armatura. L'intervento è possibile operando sia sulla superficie del balcone con l'inserimento o la sostituzione dell'elemento di tenuta sia sul frontale o sull'intradosso del balcone, operando con malte cementizie che permettano un ridottissimo passaggio di acqua anche sotto forma di vapore.

In questo caso, l'intervento, molto conosciuto, prevede l'apposizione di malte (a bassa permeazione di anidride carbonica) che, nella sostanza, ricostruiscono la protezione data dal copriferro.

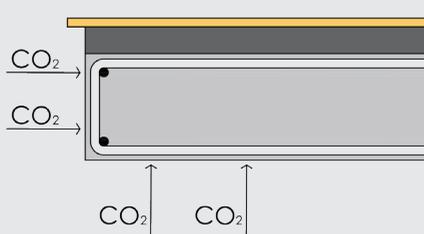
Il modo di guasto è visibile nella seguente sequenza di schemi:

1. PENETRAZIONE DI ANIDRIDE CARBONICA NEL CALCESTRUZZO

3. INFILTRAZIONE IDRICA SOTTO L'ELEMENTO DI TENUTA/ASSORBIMENTO DI ACQUA DA SUPERFICI ESPOSTE

2. REAZIONE DI ANIDRIDE CARBONICA CON IDROSSIDO DI CALCIO, VARIAZIONE DEL PH DEL CALCESTRUZZO E DISATTIVAZIONE DELLA PROTEZIONE PASSIVA

4. FORMAZIONE DI OSSIDI CON AUMENTO DI VOLUME

5. SPINTE SUL COPRIFERRO, DISTACCO E CADUTA DI CALCESTRUZZO. FORMAZIONE DI OSSIDI CON AUMENTO DI VOLUME

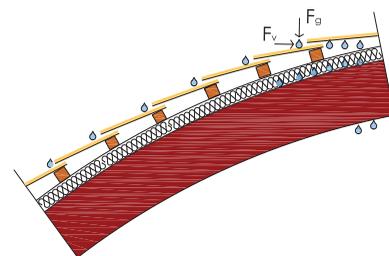
Il modo di guasto è visibile nel seguente schema:

1. azione del vento sulla copertura;
2. risultante fra forza vento e forza di gravità;
3. scorrimento della particella di acqua;
4. superamento del giunto fra tegola e tegola;
5. infiltrazione idrica sotto l'elemento di tenuta;
6. ingresso di acqua nell'edificio.
