# PROBLEMATICHE STRUTTURALI NELLA RIQUALIFICAZIONE DI EDIFICI STORICI

## Il caso di via Principe Amedeo 5 in Milano

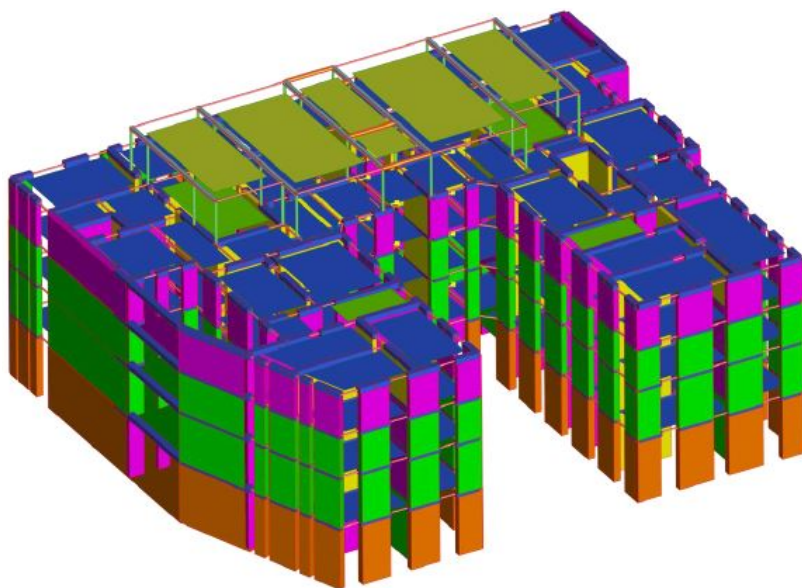
*Modello numerico ad elementi finiti della struttura dell'edificio (stato di progetto)*

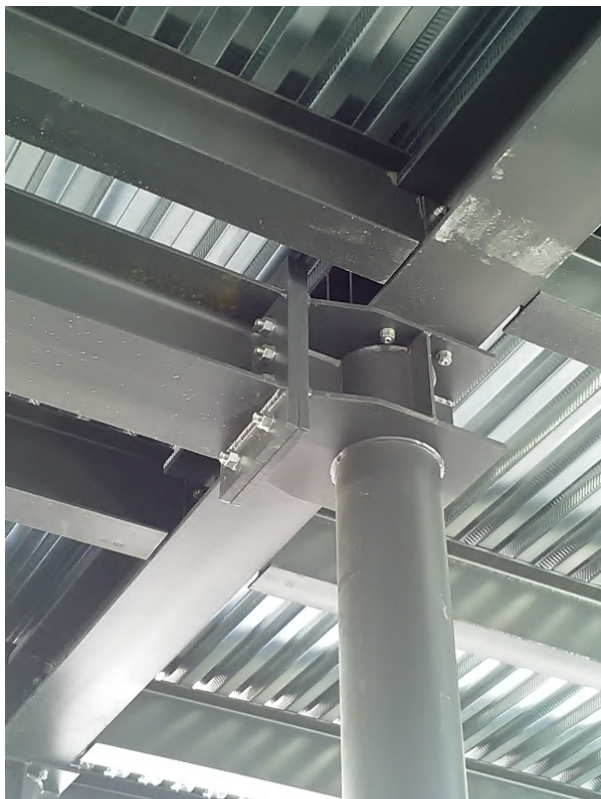
*Nodo di sommità del telaio metallico della nuova copertura incastrato nelle due direzioni*

portali non controventati con pilastri incernierati alla base e incastrati alle travi in sommità. Questa scelta ha la duplice funzione di non concentrare sforzi di trazione indotti da azioni orizzontali in punti localizzati della muratura sottostante, che riuscirebbe ad assorbirli solamente con ulteriori rinforzi, e di minimizzare le sollecitazioni indotti dall'interazione dinamica in caso di sisma, avendo impostato uno schema statico relativamente flessibile e caratterizzato da un periodo di vibrare lontano da quello della sottostruttura. Interventi locali sulle murature hanno riguardato operazioni di cucì/scucì finalizzate ad allineare le aperture ai diversi piani laddove non già allineate e quindi a rinforzare i maschi murari principali. Zone di aggravio di carico, come quella della chiusura di un cavedio esistente con realizzazione di nuove solette, sono sempre state realizzate in carpenteria metallica gravanti su pilastri in calcestruzzo armato ricavati entro le murature perimetrali. Altri interventi locali di rinforzo hanno riguardato, ad esempio, il controventamento di un timpano in muratura risultato isolato in conseguenza della demolizione della copertura esistente, particolarmente fragile a causa di numerose cavità presenti al suo interno utilizzate in precedenza per lo scarico dei fumi da camino.

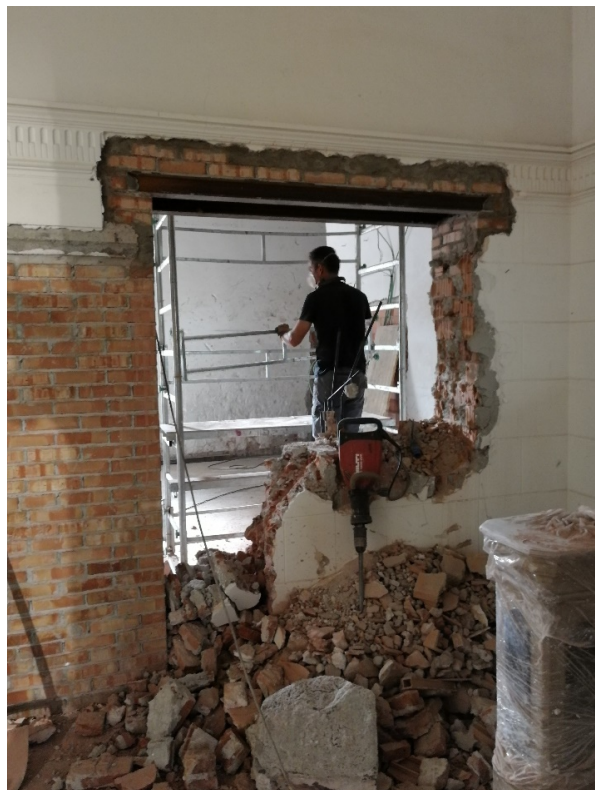
*Intervento di cucì/scuci su muratura al fine di allineare le aperture in verticale*
