# MIGLIORAMENTO SISMICO DELLA SCUOLA "PUCCINI" IN SENIGALLIA

## dalla diagnosi all'intervento

*Enrico Quagliarini, Stefano Lenci, Francesco Clementi, Gianluca Maracchini, Francesco Monni*

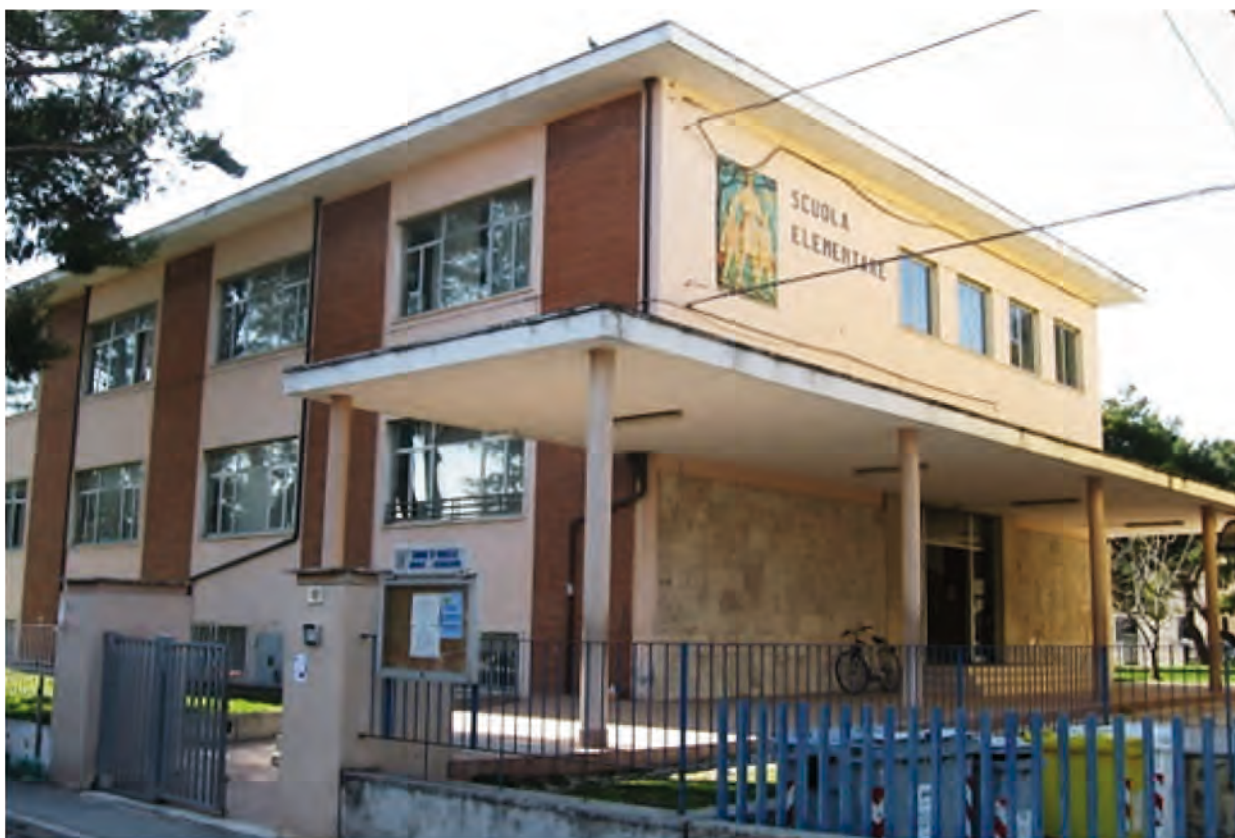
*Porticato d'ingresso prima dell'intervento*

- demolizione del portico di ingresso in cemento armato e sostituzione dello stesso con una struttura in acciaio analoga dal punto di vista funzionale ma scollegata dalla struttura scolastica;

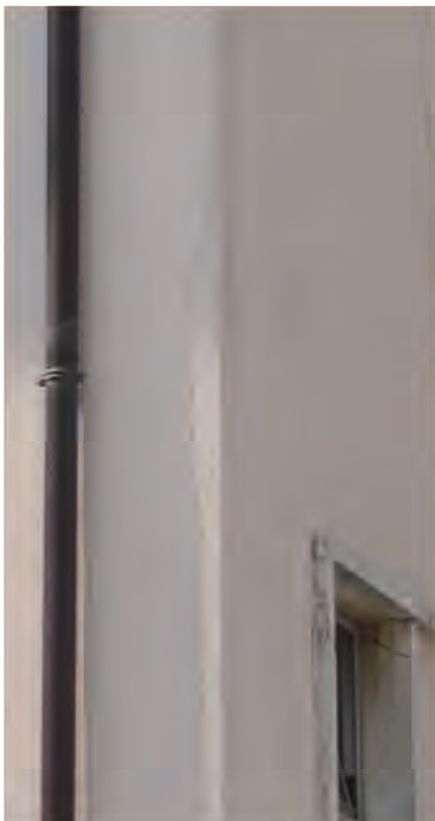
fessurazioni in prossimità degli spigoli degli elementi strutturali dovute al diffuso stato di corrosione delle armature longitudinali. È risultata particolarmente preoccupante, invece, la condizione del controsoffitto "Perret" appeso al solaio di copertura, che si presentava come una vulnerabilità della struttura sia in condizione sismiche, a causa della sua elevata massa (fino a 0,7-0,9 kN/m<sup>2</sup>), che in condizioni statiche. Dai saggi condotti è stato possibile evidenziare come i ganci metallici tramite i quali risultava appeso, si trovassero infatti in precarie condizioni di conservazione a causa del loro avanzato stato di corrosione.

2. Fessurazioni in prossimità degli spigoli degli elementi strutturali verticali che denotano la corrosione delle armature longitudinali.  
3. Controsoffitto di tipo "Perret" (immagine ripresa durante l'esecuzione dei lavori).

rinforzo dei tiranti in acciaio a sostegno del ballatoio sull'atrio. La messa in opera di tali interventi non poteva ovviamente prescindere da una generale bonifica delle condizioni di degrado in cui versavano le porzioni in calcestruzzo armato, generalmente legate allo stato di ossidazione delle armature in acciaio.

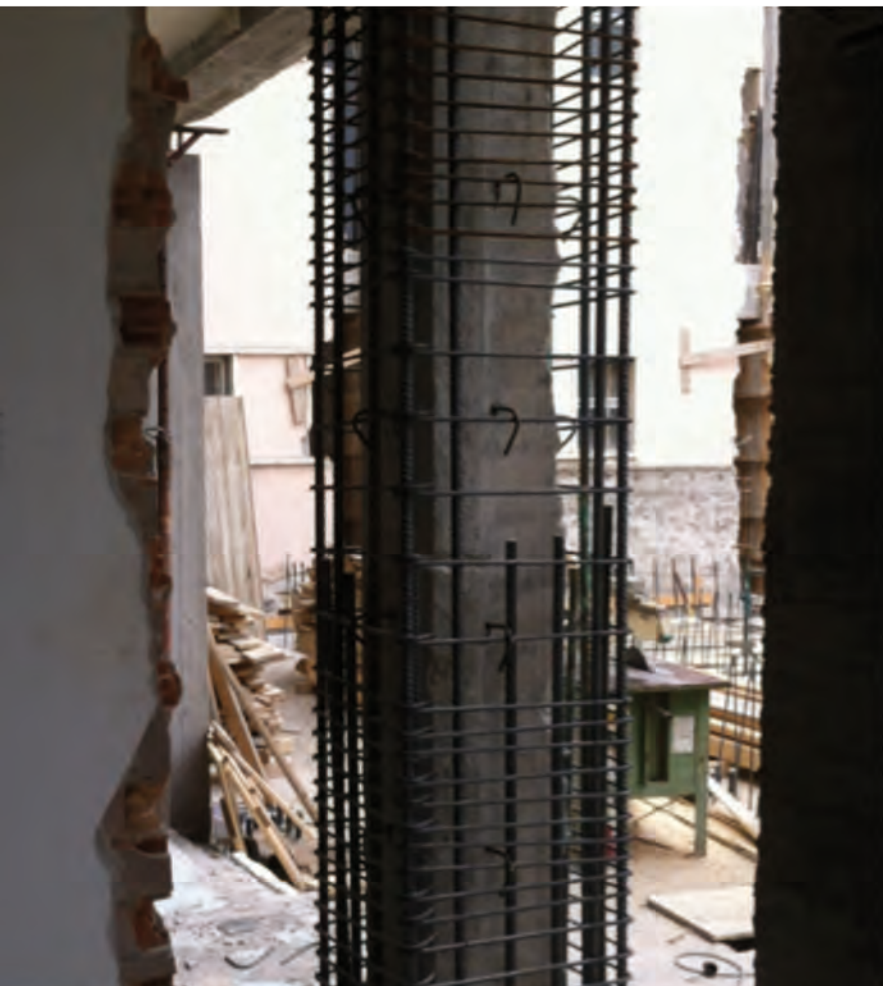
4. Inserimento di nuove barre longitudinali e trasversali.

- incamiciatura delle pilastrate con l'uso di calcestruzzo armato ad alte prestazioni ed inserimento di ulteriori barre

longitudinali e trasversali di armatura per tutto lo sviluppo verticale;

di tutte le porzioni non strutturali quali finiture, tramezzi, tamponature, ecc. che ne rendevano inaccessibile il perimetro. Successivamente, si è proceduto alla pulizia superficiale del pilastro con rimozione del copriferro ammalorato ed al trattamento delle barre di armatura ossidate. Dopo il posizionamento delle barre di armatura aggiuntive (inghisate con resina epossidica nel plinto di fondazione) e delle relative staffe, è stato effettuato un getto di calcestruzzo, avente elevate caratteristiche meccaniche e buone proprietà di adesione al substrato. Gli elementi strutturali orizzontali sono stati rinforzati mediante fasciature in prossimità dei nodi con materiali composti in fibra di carbonio. Anche in questo caso, limitatamente alla zona da rinforzare, la trave è stata preventivamente liberata di tutte le porzioni non strutturali che ne rendevano inaccessibile il perimetro e alla successiva rimozione del copriferro e al trattamento delle barre di armatura ossidate. Si è quindi proceduto alla riprofilatura della trave con malte apposite ad elevate prestazioni e alla posa del composito. In alcuni casi, ovvero per quelle travi che, per geometria o collocazione, risultavano particolarmente sollecitate dal punto di vista sismico, è stato ag-

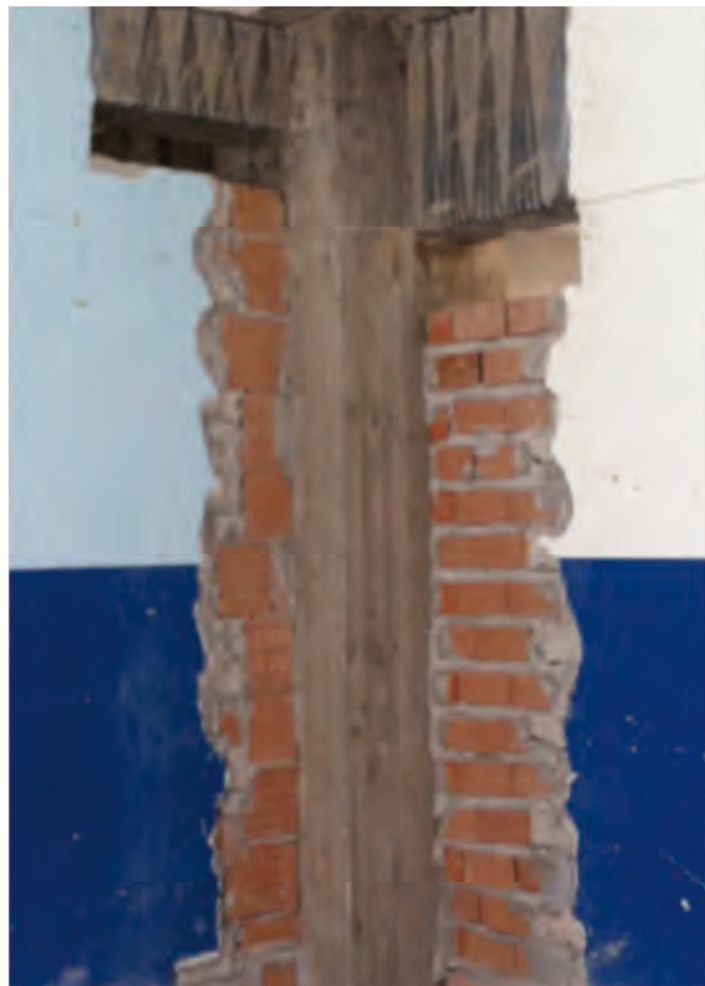
5. Pilastrata tipo al termine dei lavori di incamiciatura e riconnessione delle tamponature.

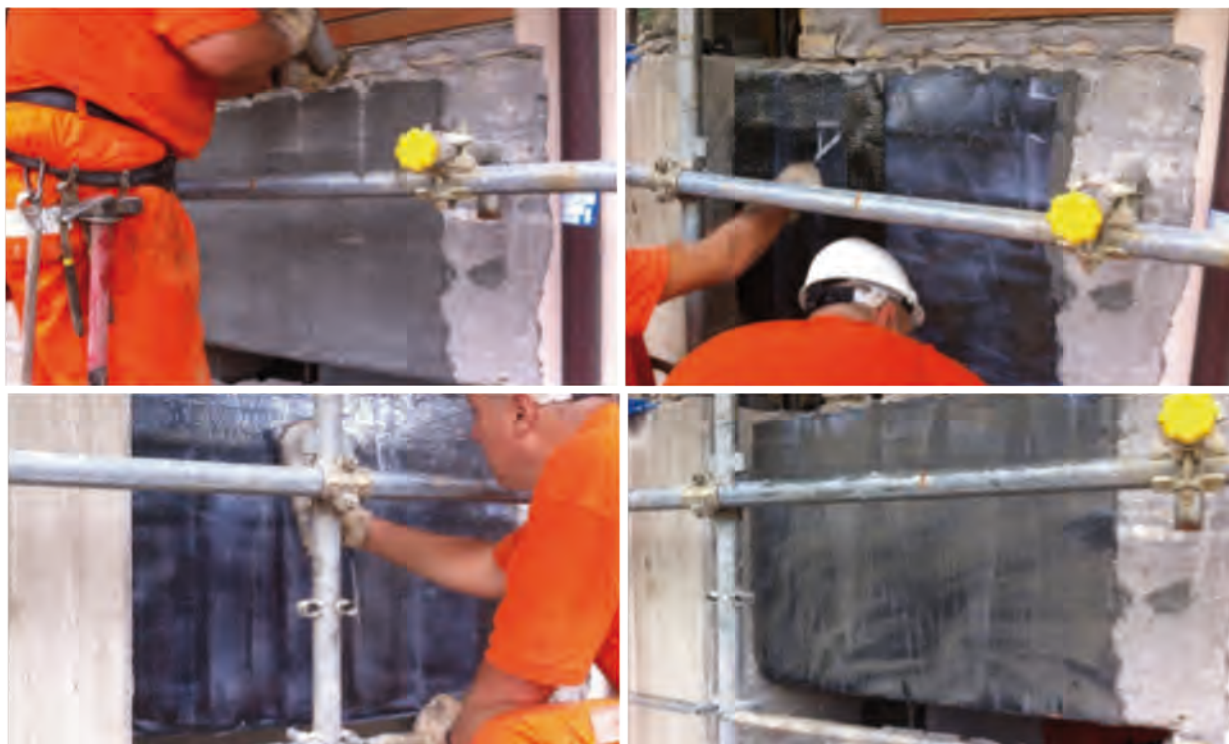
5. Rinforzo a taglio delle travi tramite fasciatura a completo avvolgimento in FRP in fibra di carbonio

- rinforzo a taglio delle travi mediante l'applicazione di materiale composito in fibra di carbonio (CFRP) in prossimità dei nodi;
