Distacchi di intonaco di un muretto perimetrale di copertura per azioni termiche

di Matteo Fiori

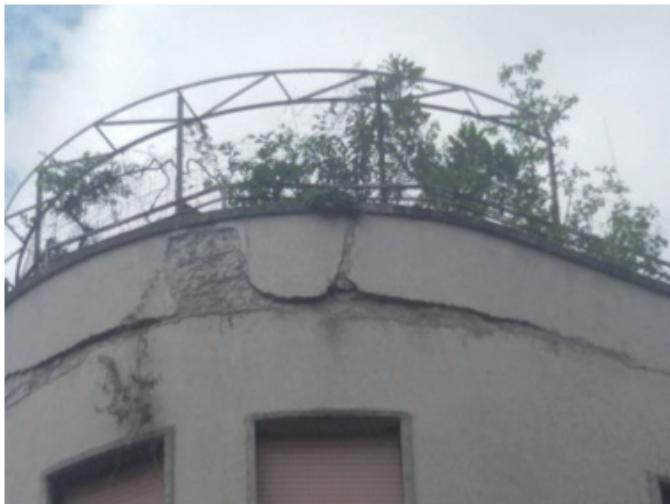
E' visibile la zona parzialmente dislocata. Sono evidenti anche importanti lacune sul parapetto e lesioni fra parapetto e solaio.

Il fenomeno è somma di vari meccanismi elementari, tutti riconducibili alla formazione di una soluzione di continuità fra solaio e muretto in mattoni pieni. Tale soluzione di continuità nasce da un duplice fenomeno: da un lato vi è una grande differenza tra il comportamento termico della correa di calcestruzzo rispetto alla muratura in mattoni (il calcestruzzo ha infatti un coefficiente di dilatazione termica e assorbimento idrico pari a 0.012 mm/m/°C, il doppio rispetto a quella di una muratura in mattoni); dall'altro il muretto è maggiormente esposto alla radiazione solare e la dilatazione dello stesso lo porta ad aumentare la propria curvatura, generando fenomeni di scorrimento sul piano della soletta. L'elemento quindi è portato a traslare sul piano orizzontale, tendendo a uscire dal piano della facciata.

In corrispondenza di questa soluzione di continuità viene superato anche lo stato limite di resistenza a taglio dell'intonaco di rivestimento, con la generazione della fessura in prossimità dell'attacco del muretto alla soletta.

In questo caso, l'intervento più semplice consiste in un'asportazione delle parti distaccate, unitamente a un controllo generale per verificare che non vi siano ulteriori situazioni. Segue poi il ripristino localizzato a compensazione geometrica e della finitura. Tale intervento, come intuibile, non risolve il problema alla radice, non eliminando il difetto.

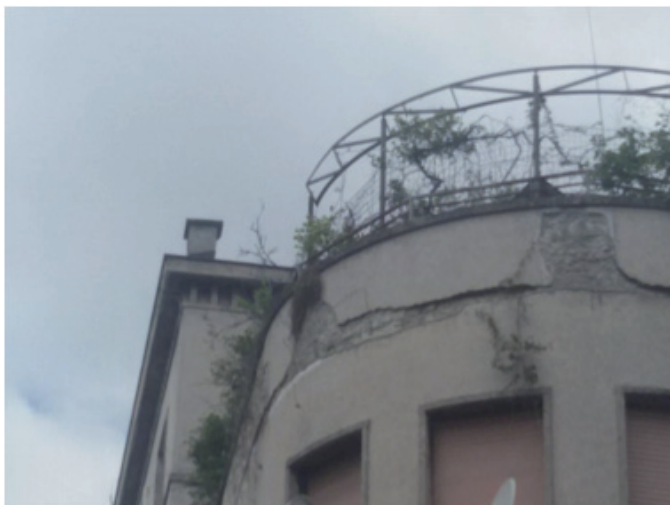
Sono visibili lacune e distacchi in corrispondenza della testata del solaio del terrazzo.

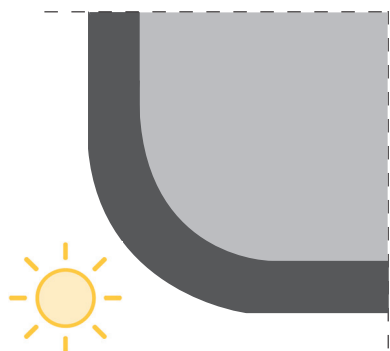
STATO 0

La porzione di pianta mostra un campione di muretto di contenimento della copertura. Esso è esposto, soprattutto sul lato esterno, a irraggiamento solare, prima causa scatenante di questo fenomeno di degrado.

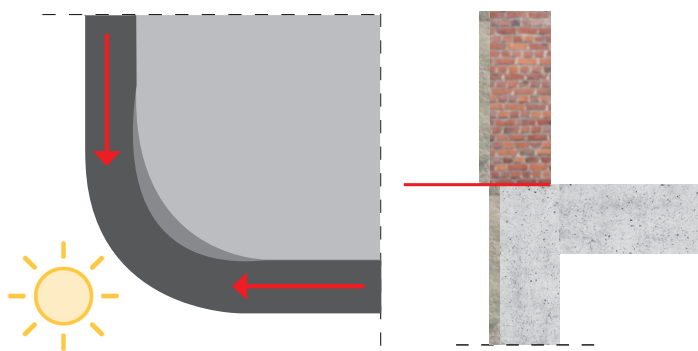
STATO 1

L'irraggiamento solare provoca una dilatazione termica dell'elemento murario, con conseguenti sollecitazioni di spinta che aumentano la curvatura dell'elemento stesso. La sezione mostra infatti la microtraslazione lungo il piano.

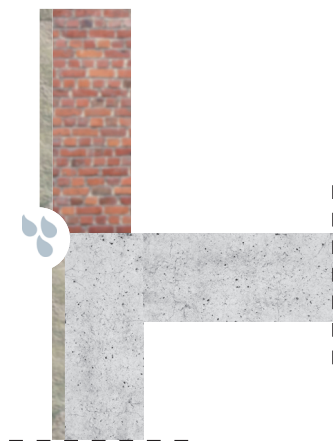
STATO 2

La dilatazione termica causa la fessurazione in cui l'acqua meteorica penetra, infiltrandosi tra l'intonaco e la muratura in mattoni.

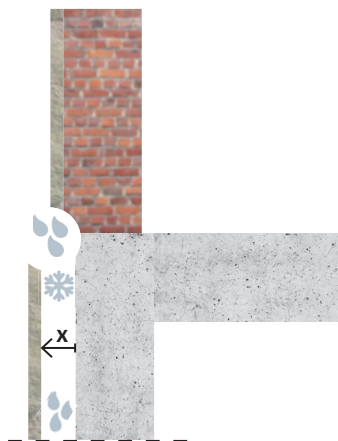
STATO 3

Successivi cicli di gelo e disgelo stagionali provocano il definitivo distacco dell'intonaco dal suo supporto.

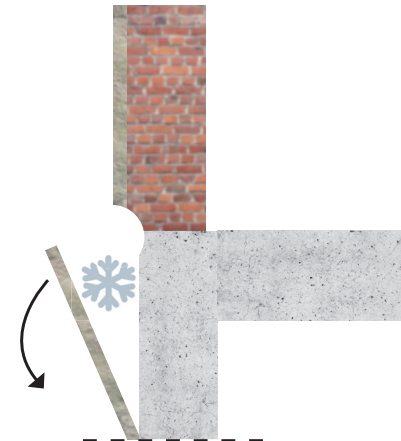
STATO 4

La forza di gravità innesca la sua azione conclusiva, facendo cadere intere porzioni di materiale.
