Infiltrazioni idriche per pendenza inadeguata del sistema di copertura discontinua

Matteo Fiori

Professore Associato, dipartimento ABC, Politecnico di Milano

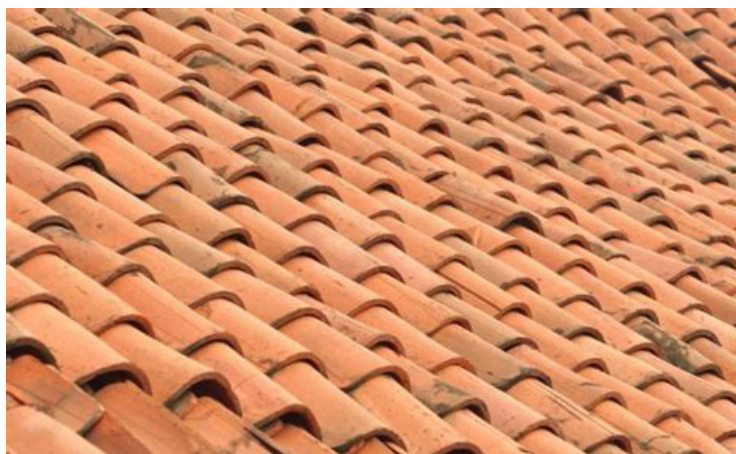
Nell'immagine è visibile, quale semplice esempio, una copertura realizzata mediante elementi discontinui in laterizio, posati su una superficie curva. Per essa si sono attivati fenomeni di infiltrazione idrica all'intradosso del solaio.

Il fenomeno è connesso a una errata valutazione delle pendenze minime necessarie per evitare infiltrazioni idriche dovute all'azione combinata di pioggia e vento.

Se è vero che la curvatura della copertura è sufficiente in corrispondenza della zona di gronda e fino a una pendenza media delle tegole di circa 35°, man mano che ci si avvicina al colmo, la pendenza arriva a 0°.

In questo caso tale tipologia di intervento comporta la rimozione delle tegole e dei listelli di supporto, la posa in opera di un elemento di tenuta continuo (membrana prefabbricata), tenendo in conto del fatto che esso verrebbe forato in corrispondenza dei fissaggi dei listelli di supporto e ciò non garantirebbe in assoluto la tenuta. Una sigillatura dei fori potrebbe migliorare la situazione. Si ricorda che deve essere verificato anche l'attivazione del rischio di condensazione interstiziale: il nuovo elemento di tenuta si comporta, a tutti gli effetti, come strato di controllo della diffusione del vapore e si avrebbe possibilità di fenomeni condensativi.

In questo caso, l'intervento non risulterebbe di facile realizzazione, dovendo modificare l'intera geometria della copertura.

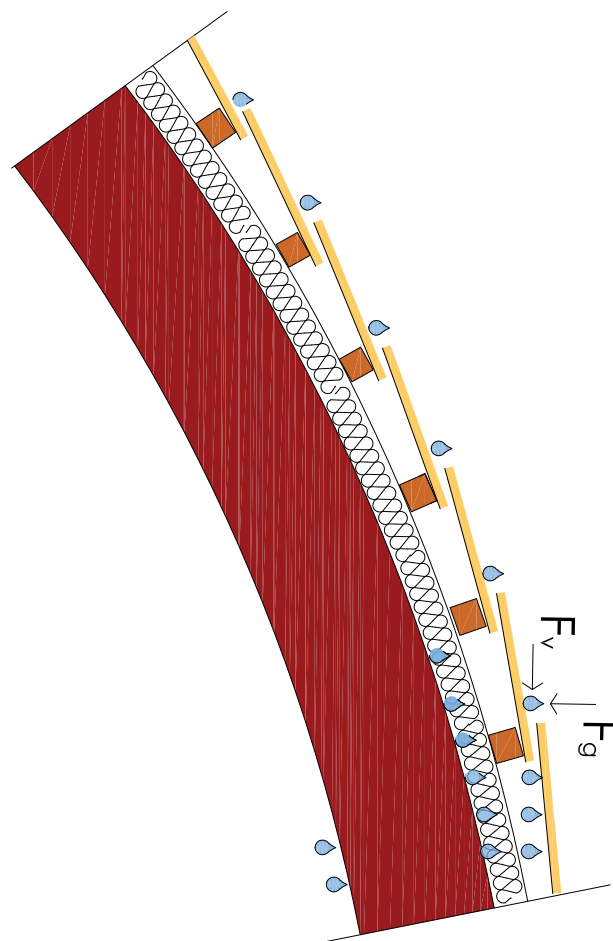
In questa situazione, la risultante fra forza di gravità (diretta verticalmente), connessa al peso proprio delle particelle di pioggia, e la forza (anche di minima intensità) dovuta all'azione del vento (diretta, nella sostanza, prevalentemente in senso orizzontale) che è diretta diagonalmente, permette alla particella di passare fra il giunto di una tegola e l'altra.

Il modo di guasto è visibile nella seguente sequenza di schemi:

1. azione del vento sulla copertura;
2. risultante fra forza vento e forza di gravità;
3. scorrimento della particella di acqua;
4. superamento del giunto fra tegola e tegola;
5. infiltrazione idrica sotto l'elemento di tenuta;
6. ingresso di acqua nell'edificio.
