OSSIDAZIONE

frontalini balconi

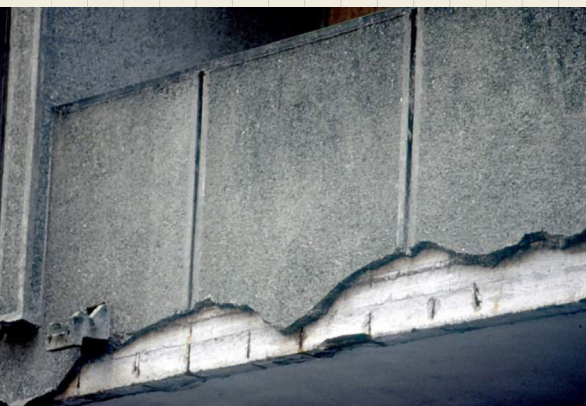
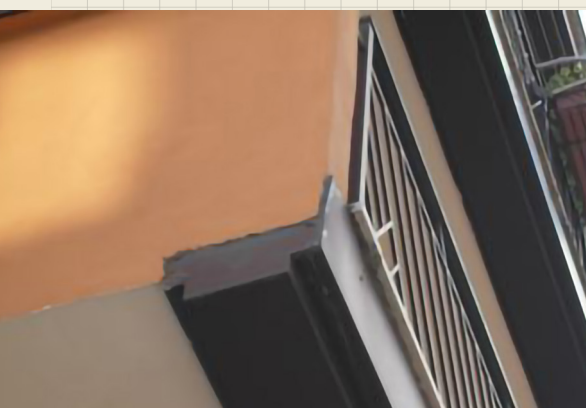
Nelle immagini sono visibili, quale semplice esempio, alcuni frontalini di balconi in calcestruzzo (intonacati o meno) ove sono presenti fenomeni ossidativi delle barre in acciaio. Viene presentata anche un'immagine che mostra una delle soluzioni normalmente impiegate (posizionamento di una scossalina) che non risolve la problematica in atto.

Il fenomeno è tipico di edifici realizzati negli anni 60 e 70, ma si ripropone puntualmente anche oggi quando non vengono rispettati i dettami di quanto indicato nella UNI EN 206-1 e ripreso nella UNI 11104 e non viene progettato in modo corretto un balcone. Infatti:

(a) il ridotto spessore del copriferro, accompagnato da un calcestruzzo molto poroso, porta l'ovvia conseguenza del conosciuto fenomeno della carbonatazione, con esposizione dell'armatura alla potenziale corrosione (l'anidride carbonica permeata nel calcestruzzo reagisce con l'idrossido di calcio e abbassa il PH di quest'ultimo che non rimane più protetto). Tale fenomeno è legato sia a una non corretta progettazione del mix design sia a errori durante la fase di esecuzione con posizionamento delle barre longitudinali e/o delle staffe senza rispettare le corrette distanze dal cassero;

(b) l'assenza di un elemento di tenuta, la perdita di funzionalità di quest'ultimo e/o l'assorbimento di acqua e ossigeno da parte di superfici porose esposte inducono la corrosione delle barre di

armatura con formazione di ossidi che occupano maggior volume (circa 7 volte rispetto a quello iniziale) e che provocano azioni di compressione e trazione sulla parte superficiale del calcestruzzo (il copriferro) che prima si distacca e poi cade (con evidente pericolo anche per le persone).

In tutti i casi si ha l'ingresso di acqua che innesca i fenomeni ossidativi sia sui frontalini dei balconi sia in parte corrente.

In questo caso tale tipologia di intervento non è logica. Tuttavia, in molti casi, si preferisce, imprudentemente, mascherare il fenomeno, ripulendo semplicemente l'ossido e posizionando una scossalina sulla testa del balcone. Non è una soluzione.

In questo caso tale tipologia di intervento deve eliminare il contatto dell'acqua con le barre di armatura. L'intervento è possibile operando sia sulla superficie del balcone con l'inserimento o la sostituzione dell'elemento di tenuta sia sul frontale o sull'intradosso del balcone, operando con malte cementizie che permettano un ridottissimo passaggio di acqua anche sotto forma di vapore.

In questo caso, l'intervento, molto conosciuto, prevede l'apposizione di malte (a bassa permeazione di anidride carbonica) che, nella sostanza, ricostruiscono la protezione data dal copriferro.

- classe di esposizione del calcestruzzo: XC4;
- rapporto massimo acqua/cemento: 0.50;
- classe minima di resistenza: C 32/40;
- minimo contenuto di cemento: 320 kg/m3;
- copriferro minimo: 3 cm.

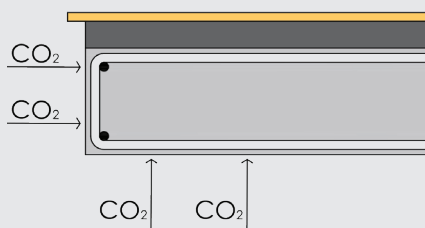
1. PENETRAZIONE DI ANIDRIDE CARBONICA NEL CALCESTRUZZO

3. INFILTRAZIONE IDRICA SOTTO L'ELEMENTO DI TENUTA/ASSORBIMENTO DI ACQUA DA SUPERFICI ESPOSTE

2. REAZIONE DI ANIDRIDE CARBONICA CON IDROSSIDO DI CALCIO, VARIAZIONE DEL PH DEL CALCESTRUZZO E DISATTIVAZIONE DELLA PROTEZIONE PASSIVA

4. FORMAZIONE DI OSSIDI CON AUMENTO DI VOLUME

5. SPINTE SUL COPRIFERRO, DISTACCO E CADUTA DI CALCESTRUZZO. MAZIONE DI OSSIDI CON AUMENTO DI VOLUME

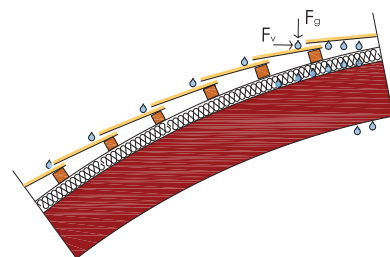
Il modo di guasto è visibile nel seguente schema:

1. azione del vento sulla copertura;
2. risultante fra forza vento e forza di gravità;
3. scorrimento della particella di acqua;
4. superamento del giunto fra tegola e tegola;
5. infiltrazione idrica sotto l'elemento di tenuta;
6. ingresso di acqua nell'edificio.
