INFILTRAZIONI IDRICHE

in corrispondenza angolo finestra per difettosità risolto elemento di tenuta

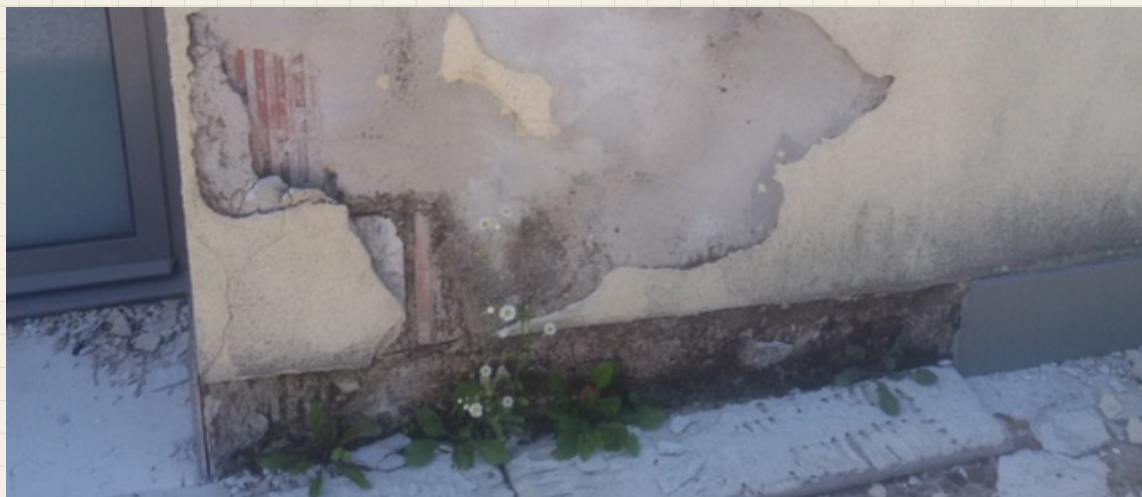
Nella immagine 01 è visibile la disgregazione dell'intonaco in corrispondenza dell'angolo di una porta finestra. E' immediatamente visibile lo sviluppo di tale anomalia proprio sulla spalletta della finestra e nella zona prospiciente. Nella parte esterna della parete perimetrale è presente un ulteriore distacco e assenza di intonaco.

In genere, ma non in tutti i casi, si può escludere una risalita per capillarità dell'intera parete dovuta a vera e propria falda se, come in questo caso, la disgregazione dell'intonaco è solamente concentrata in corrispondenza della spalletta della finestra e non è sviluppata nella sua totalità.

In questo caso l'intervento consiste nel realizzare un risvolto verticale di impermeabilizzazione sia sulla parete perimetrale sia da sotto soglia fino alla spalletta, per un'altezza di 15 cm. Oltre a ciò deve essere previsto il risvolto anche sulla parete perimetrale. È quello consigliato. L'intervento comporta quindi:

- l'asportazione del serramento;
- l'asportazione della soglia;
- il distacco completo dell'intonaco;
- la messa in opera dell'impermeabilizzazione (soglia e spallette);
- la messa in opera della soglia;
- la messa in opera del serramento;
- la rintonacatura della spalletta sopra l'impermeabilizzazione (con una rete portaintonaco).

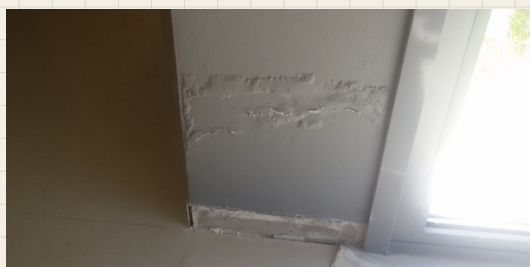
La muratura perimetrale è realizzata mediante un elemento poroso (blocchi in laterizio semiforati) intonacati internamente ed esternamente. Come evidente dall'immagine 2, non è presente un risolto verticale dell'elemento di tenuta, così come non è presente un risolto in corrispondenza della spalletta esterna. In situazioni geometricamente simili l'acqua, proveniente dalla facciata o percolante sulla zona immediatamente adiacente oppure, ancora, direttamente incidente sulla soglia viene, per capillarità, assorbita dalla parete, in quanto realizzata con materiale poroso.

Il risolto verticale dell'impermeabilizzazione deve giungere a un livello di circa 15 cm, a fini di sicurezza. Normalmente tale risolto passa sotto soglia, risolta nella parte posteriore della stessa (fino a piano pavimento) e, sulla spalletta, giunge fino ai 15 cm sopra indicati.

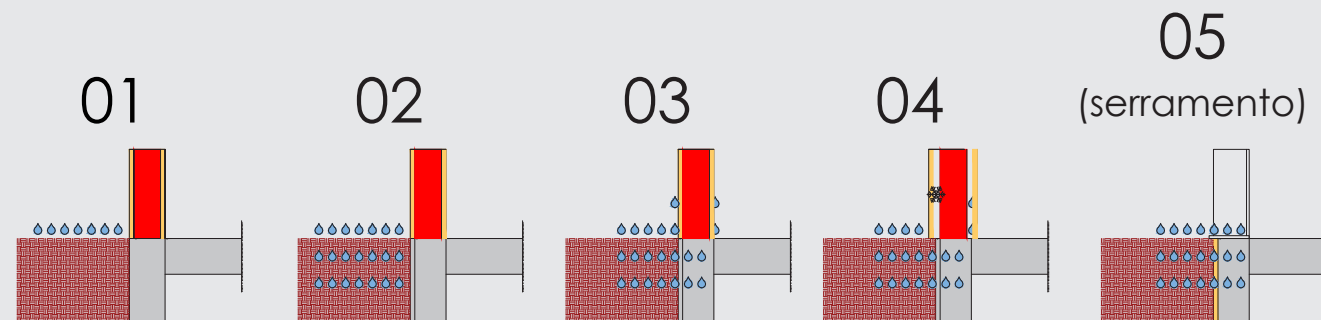
Il modo di guasto è visibile nella seguente sequenza di schemi:

1. penetrazione di acqua nel terreno;
2. assorbimento di acqua per capillarità da parte della parete perimetrale fino a comprendere tutto il suo spessore (se monostrato);
3. interazione dell'acqua con il rivestimento interno ed esterno;
4. disgregazione del rivestimento interno, distacco locale e caduta di porzioni;
5. disgregazione del rivestimento interno, distacco locale e caduta di porzioni.
