# TORRE VELASCA - MILANO

## Restauro e risanamento conservativo delle facciate

### Progetto di restauro delle facciate

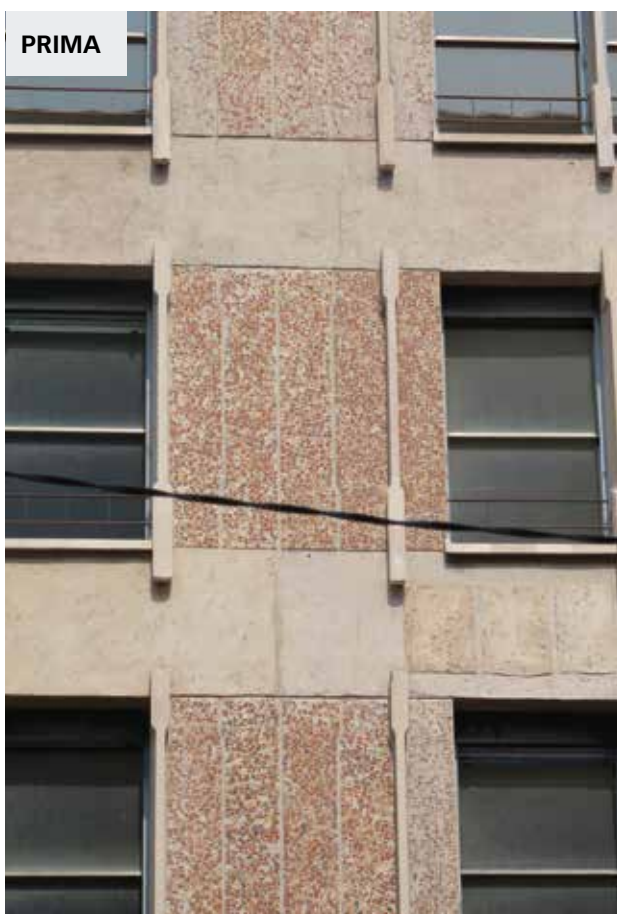
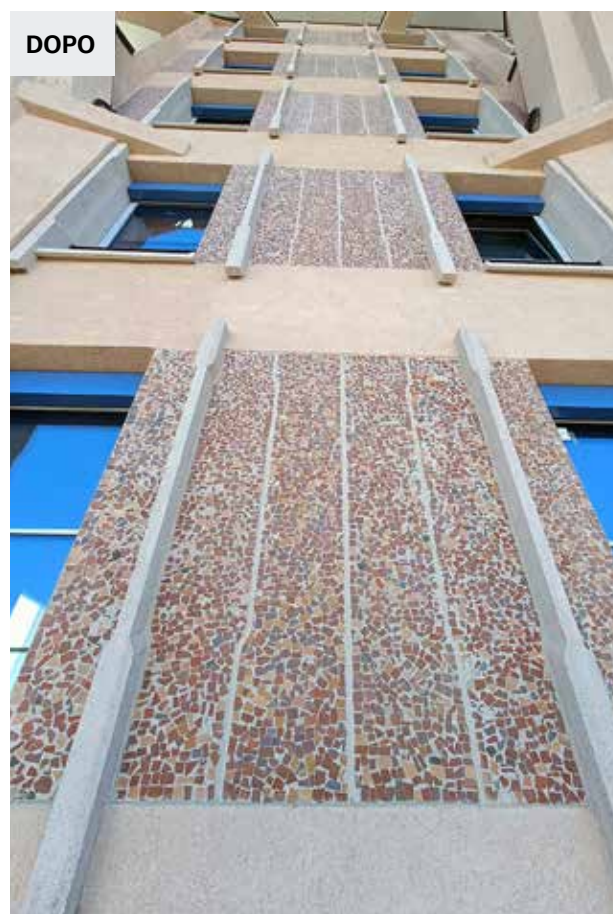
**Facciata Torre Velasca prima e dopo l'intervento**

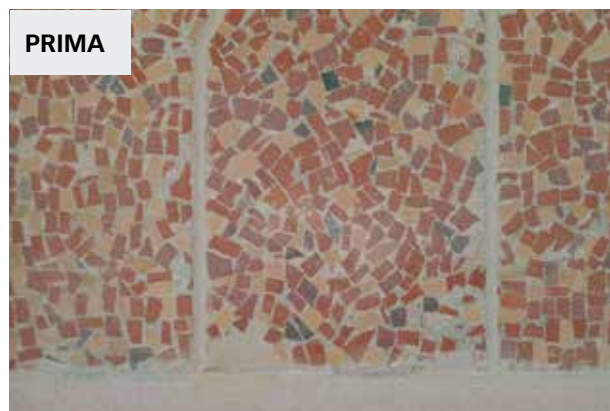
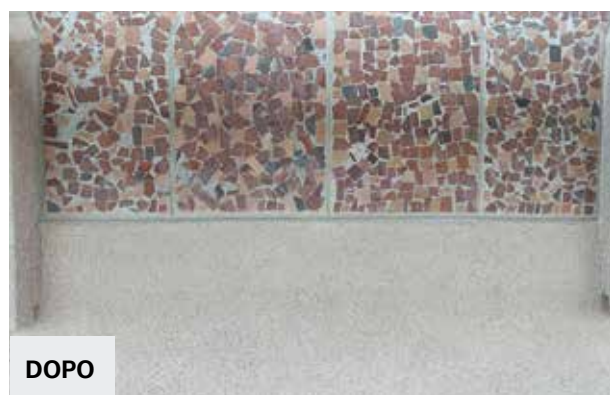
**Restauro pannello prefabbricato**

I pannelli prefabbricati pur risultando completamente carbonatati non mostrano segni evidenti di degrado; i pilastrini e davanzali presentano un incremento della profondità di carbonatazione rispetto alla campagna del 2006 e numerosi distacchi.

- aeroabrasivi a bassa pressione.
2. Applicazione di boiaccia cementizia per compensare erosioni, difetti o microcavillature.
3. Eventuale integrazione pittorica.
4. Stuccatura delle fughe con malta cementizia
5. Applicazione di trattamento idrorepellente incolore.
