TORRE VELASCA - MILANO

Restauro e risanamento conservativo delle facciate

Progetto di restauro delle facciate

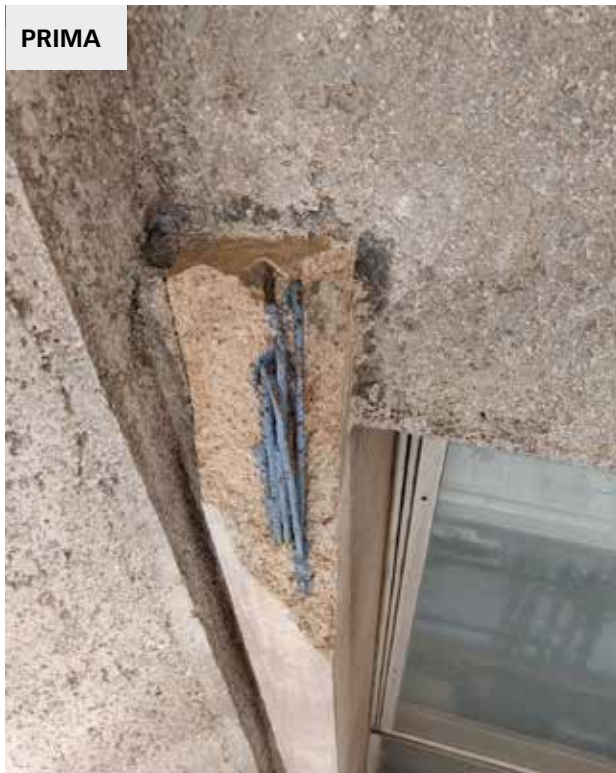
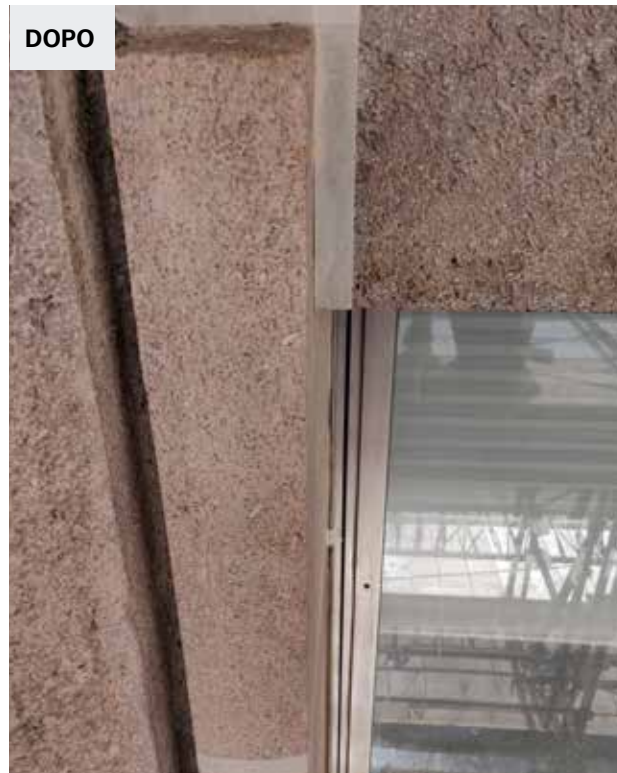
Restauro pilastro prefabbricato

1. Pulizia delle superfici tramite impiego di apparecchi aerobrasivi a bassa pressione per rimuovere dalle superfici incrostazioni e depositi.
2. Demolizione manuale di tutte le porzioni ammalorate e non coese fino al buono.
3. Lavaggio delle superfici con getto di acqua e successivo accurato ciclo di pulizia delle armature affioranti, successivo trattamento con prodotto passivante, integrazione delle armature in acciaio inox ed eventuale applicazione di rete in acciaio inox (in corrispondenza di zone gravemente ammalorate) e ricostruzione del copriferro con malte modellate secondo le forme originarie.

4. Realizzazione strato corticale con granulometria, tessitura superficiale e colorazioni simili all'originale
5. Integrazione pittorica.
6. Applicazione di trattamento idrorepellente incolore.
