UN SOLAIO DEGLI ANNI '60

da riqualificare

a cura di Matteo Fiori

Un solaio in laterocemento, sottostante un cortile a copertura di box interrati.

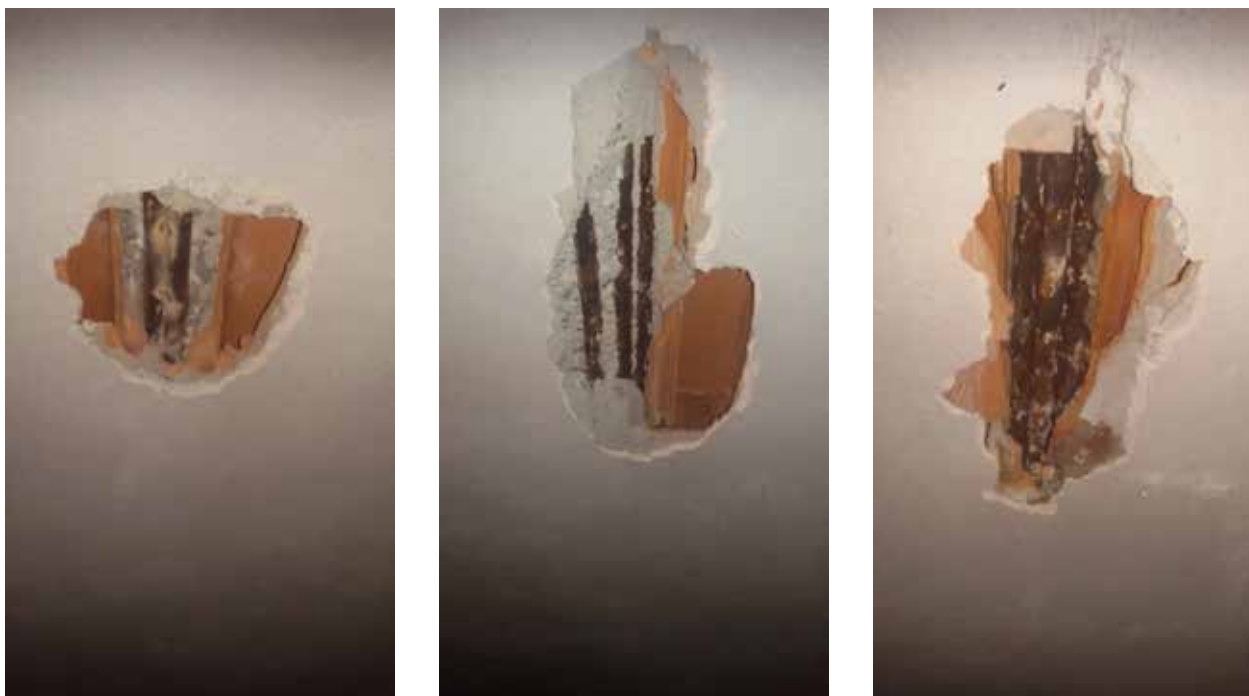
- assenza di copriferro dei travetti;
- ossidazione delle barre di armatura dei travetti;
- lacune di porzioni di strato di rivestimento in intonaco ed efflorescenze sulla sua superficie;
- lacune di porzioni di elementi di alleggerimento (pignatte);
- dislocazione di lastre di rivestimento in pietra.

Si noti anche, in alcune immagini, l'assenza/la limitatezza di interferro fra le barre di armatura. Questo è dovuto alla ridotta larghezza dei travetti, utilizzati negli anni '60 e alla numerosità delle barre. Ridotti spazi fra le barre di armatura hanno limitato/impedito il passaggio del calcestruzzo al di sotto delle barre stesso, esponendole agli agenti aggressivi.

dole. I prodotti dell'ossidazione (ossidi di ferro) hanno un volume superiore a quello del ferro e provocano fenomeni espansivi in corrispondenza sia del copriferro (minimale, ma tipico dell'epoca di costruzione) in calcestruzzo. Esso si distacca e cade a terra, inducendo anche fenomeni tensionali su porzioni di elementi di alleggerimento (pignatte) che si distaccano e cadono a terra anch'esse;
