# IL RIVESTIMENTO DI UN BALCONE

## interazione tra materiali

**a cura di Prof. Matteo Fiori**

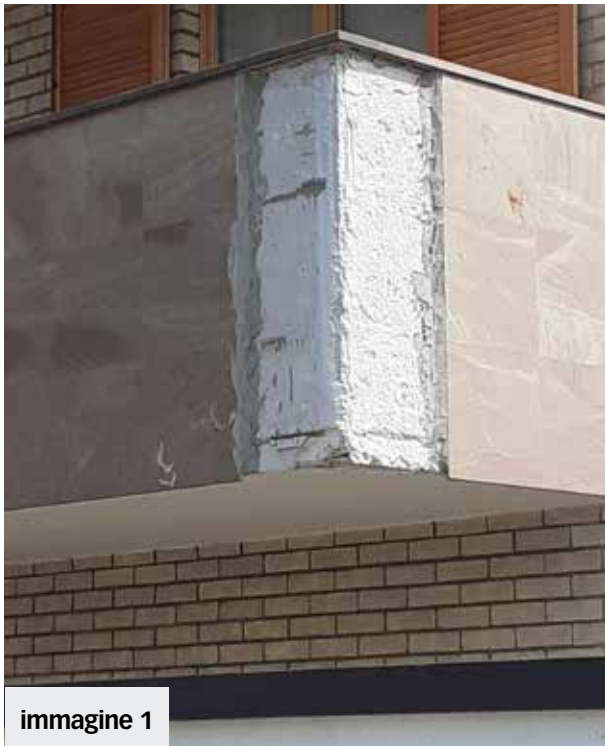
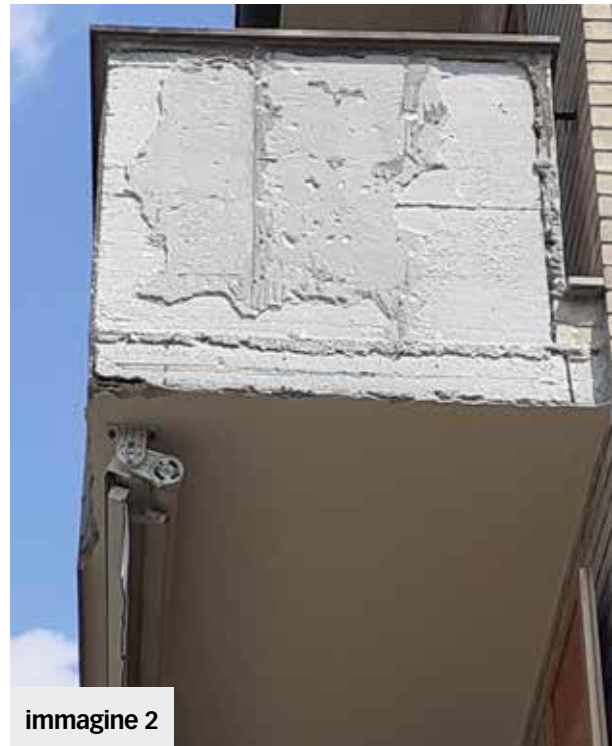
**Balcone A** (immagini 1 e 2).

- sono presenti ampie porzioni ove sia lo strato di supporto sia il rivestimento sono assenti. Si può notare come la superficie rimanente, sia essa dello strato di supporto sia essa dell'elemento portante, siano particolarmente lisce.

- si è avuta una ridotta adesione sia fra strato di supporto ed elemento portante sia, ancora, fra elemento portante e strato di rivestimento dovuto, potenzialmente, alla presenza di olii scasseranti sul calcestruzzo e alla posa dello strato di collante per piastrelle di rivestimento o in misura ridotta oppure al superamento del tempo aperto durante la posa dello stesso.

- il rivestimento delle piastrelle del balcone è sollecitato, per quanto di interesse, dall'azione della temperatura (normalmente ridotta, visto anche il colore chiaro del rivestimento) e dal suo peso proprio (si tenga conto che questi, in questo caso specifico, è intorno ai 0.8 kN/m<sup>2</sup>).

Entrambi attivano sollecitazioni di taglio sugli strati e sulle varie interfacce rispetto ai loro supporti; vengono quindi sollecitate le interfacce fra:

Di queste, quelle più critiche, in questo caso sono state la 2 e la 3, così come meglio visibili nelle immagini.

Viene quindi superato il limite di resistenza a resistenza a taglio (nella sostanza è una resistenza a scorrimento verticale) in corrispondenza delle interfacce di cui sopra e le piastrelle (o le piastrelle insieme alla colla e alla malta) cadono a terra. Molto spesso questo tipo di fenomeno è repentino e non fornisce segnali premonitori, con ovvio pericolo su persone e cose che si dovessero trovare nella zona sottostante.

**a.** controllo in fase di pre-esecuzione mediante contraddittorio fra impresa generale, impresa specialistica e DL;

**b.** controllo delle caratteristiche dei prodotti utilizzati, soprattutto rispetto alle modalità esecutive;

**c.** effettuazione di una manutenzione programmata;

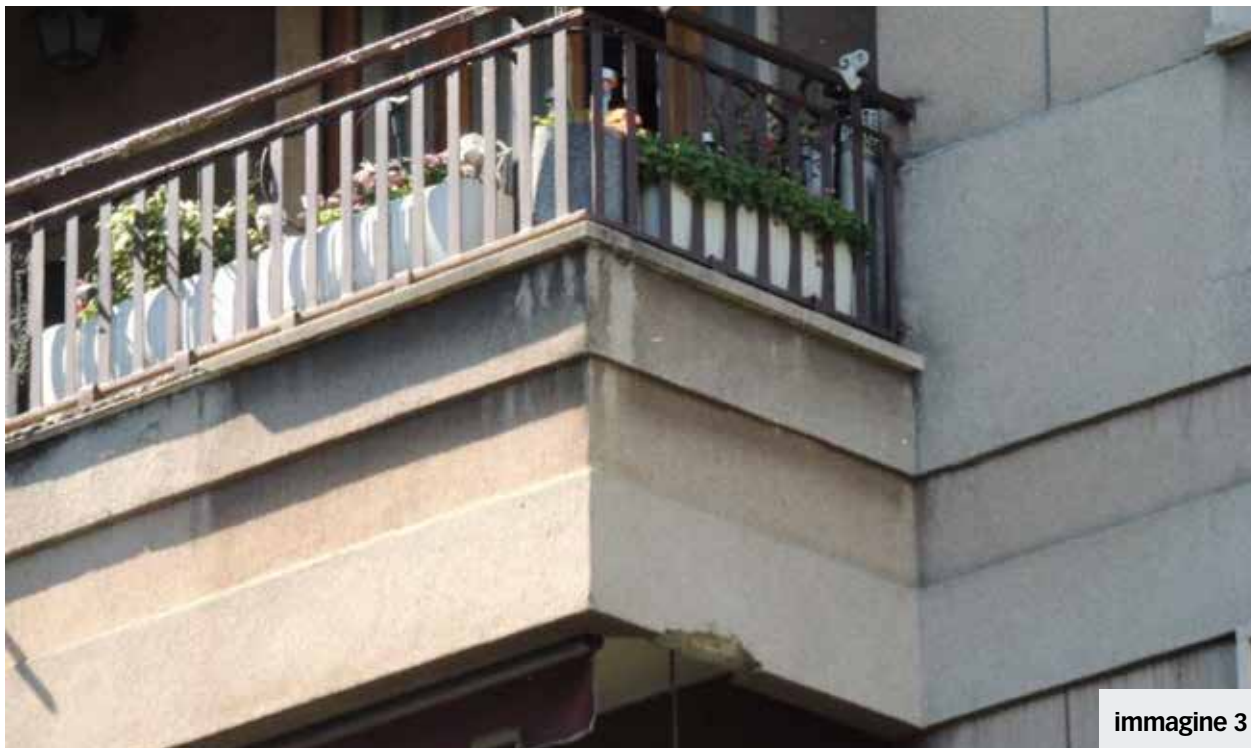
immagine 3

- depositi non omogenei al di sotto del davanzale;
- lacune di porzioni del dentello-rompigoccia posto all'intradosso del balcone;
- lacune di porzioni del davanzale.

- per quanto riguarda le zone sottosquadro, semplicemente, si ha un maggiore deposito di polveri in quanto tali zone sono maggiormente protette dallo scorrimento di acqua rispetto alla parte corrente. Su alcune fasce, per irregolarità superficiali del davanzale/occlusione rompigoccia del davanzale/lacune di porzioni del davanzale. Il difetto è connesso all'assenza di manutenzione;
- per le lacune di porzioni del dentello, il difetto è ascrivibile al ridotto copriferro delle barre di armatura anche in relazione all'assenza di norme contenenti indicazioni in merito all'epoca presunta della costruzione;
- per le lacune di porzioni del davanzale, il difetto è ascrivibile al ridotto copriferro delle barre di armatura anche in relazione all'assenza di norme contenenti indi-

cazioni in merito, trattandosi di elementi non strutturali. Le barre di armatura presenti, di ridotto spessore, hanno una distanza, rispetto alla superficie, di circa 1 cm;
