IL RAPPORTO DI UN BALCONE CON L'ACQUA E CON IL PARTICOLATO ATMOSFERICO

a cura di Matteo Fiori

Professore associato dipartimento ABC - Politecnico di Milano

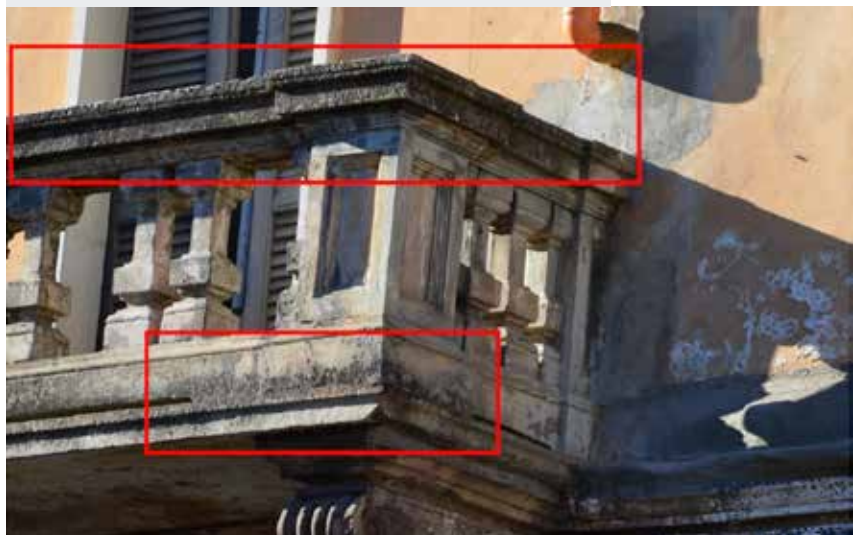
- Balcone A (immagine 1)

Immagine 01. Balcone realizzato con solaio in calcestruzzo. Parapetto realizzato con elementi in calcestruzzo prefabbricato. Sono presenti lacune di porzioni di parapetto, formazioni biologiche, depositi di colore scuro, decolorazioni.

Questa tipologia di balconi, pur essendo realizzata con una ridotta numerosità di elementi e materiali, presenta vari tipi di anomalie, molte connesse alla vetustà tecnologica:

1. depositi pulverulenti di colore scuro distribuiti in varie zone, sotto la soglia del balcone;
2. macchie di umidità, distacchi ed efflorescenze sotto la soglia;
3. macchie di umidità, distacchi ed efflorescenze all'intradosso dell'elemento portante;
4. lacune di porzioni di elemento portante orizzontale;
5. lacune parziali o totali di elementi costituenti il parapetto;
6. formazioni biologiche in varie zone.

- a. assenza di rompigoccia (1+2+6);
- b. ridotta pendenza o presenza di concavità sull'estradosso del balcone per difetti in fase di realizzazione (3);
- c. ossidazione di armatura (ove presente) e conseguente fenomeno di spalling o elevata porosità del calcestruzzo connesse a cicli di gelo e disgelo per ridotto copriferro/mix design non corretto (4)
- d. ossidazione di perni o similari di collegamento fra porzioni di parapetto e altri elementi portanti per assenza di manutenzione (5);

- a.** inserimento di un piccolo elemento metallico, in corrispondenza di bordi e soglie, al fine di permettere il percolamento di acqua verso l'esterno;
- b.** sostituzione o nuova realizzazione dell'elemento di tenuta. Questa situazione può essere critica qualora vi sia un ridotto dislivello fra il piano pavimento interno e quello esterno. In questo caso è possibile utilizzare un elemento di tenuta realizzato mediante una membrana liquida che svolga anche la funzione di strato di collegamento con il rivestimento finale. In questo caso lo spessore totale è, di solito, inferiore ai 2 cm;
- c.** effettuazione di una manutenzione programmata;

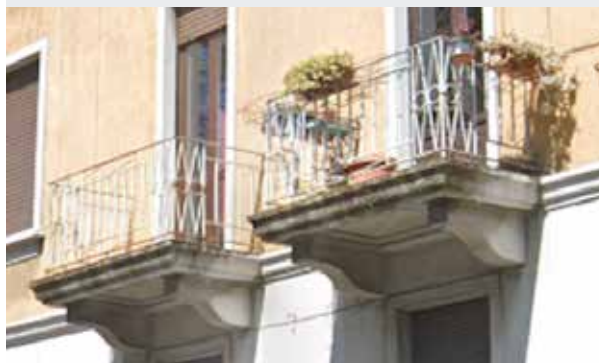
Immagine 02. Balcone realizzato con elemento portante in calcestruzzo. Sono visibili le mensole a sbalzo nella zona sottostante la struttura orizzontale. Il balcone non è dotato di rompigoccia e sono visibili formazioni organiche sul frontalino. La zona sottostante il balcone presenta dei depositi di colore scuro.

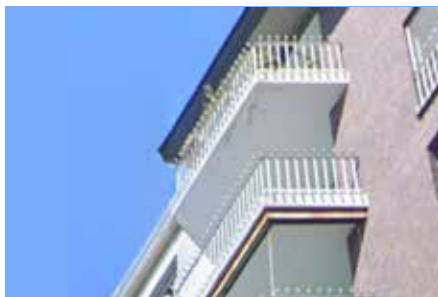
- Balcone C (immagine 3)

Questa tipologia di balconi, presenta vari tipi di anomalie, connesse, normalmente, a ridotta manutenzione:

1. depositi pulverulenti di colore scuro distribuiti in varie zone, sotto la soglia del balcone;
2. macchie di umidità, distacchi ed efflorescenze sotto la soglia;
3. macchie di umidità, distacchi ed efflorescenze all'intradosso dell'elemento portante;
4. lacune e/o distacchi dell'intonaco presente all'intradosso del balcone;
5. lacune di porzioni di elemento portante con presenza di barre di armatura a vista;
6. ossidazione di elementi costituenti il parapetto;
7. formazioni biologiche in varie zone.

- a. assenza di rompigoccia (1+2+7);
- b. infragilimento dell'elemento di tenuta, sua fessurazione e conseguente infiltrazioni attraverso tali fessure (3+4) per assenza di manutenzione;
- c. ossidazione di armatura e conseguente fenomeno di spalling (5) per ridotto copriferro/errato mix design del calcestruzzo;
- d. assenza di manutenzione (6)

Immagine 03. Balcone realizzato in laterocemento con ringhiera in ferro. Nella zona sottostante il balcone posto all'ultimo piano sono visibili alterazioni cromatiche che evidenziano infiltrazioni idriche dovute alla presenza di soluzioni di continuità sull'elemento di tenuta. Normalmente i fenomeni maggiori sono visibili all'ultimo piano, soprattutto quando è assente in tutto o in parte una protezione superiore.
Fonte: google maps

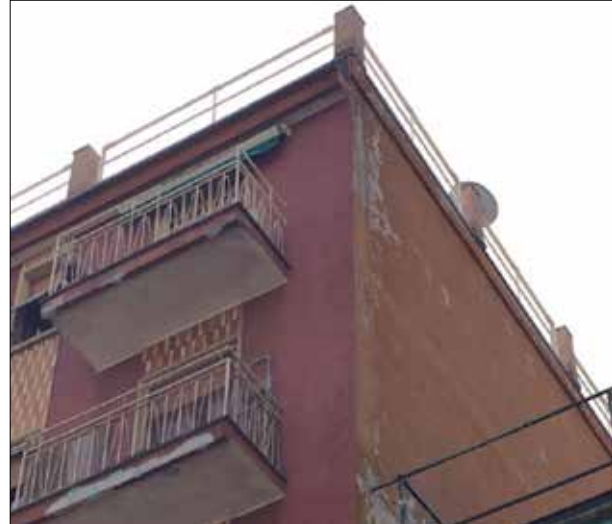
- Balcone B (immagine 4)

Questa tipologia di balconi, presenta vari tipi di anomalie, chiaramente connesse, normalmente, a ridotta manutenzione:

1. depositi pulverulenti di colore scuro distribuiti in varie zone, sotto la soglia del balcone;
2. macchie di umidità, distacchi ed efflorescenze sotto la soglia;
3. macchie di umidità, distacchi ed efflorescenze all'intradosso dell'elemento portante;

4. lacune di porzioni di elemento portante;
5. ossidazione di elementi costituenti il parapetto;
6. formazioni biologiche in varie zone.

- a. assenza di rompigoccia (1+2+6);
- b. ridotta pendenza o presenza di concavità dello strato di rivestimento del balcone per errori durante la fase di esecuzione o lacune su giunti di malta del rivestimento (per cicli di gelo e disgelo), dovute ad assenza/ridotta manutenzione e conseguente infiltrazione attraverso di essi (3);
- c. ossidazione di armatura (ove presente) e conseguente fenomeno di spalling per ridotto copriferro o errato mix design(4)
- d. assenza di manutenzione (5)

Immagine 4. Il balcone è realizzato in laterocemento con cordolo di bordo in calcestruzzo armato. Sono visibili assenze di copriferro, assenze di intonaco del frontalino, efflorescenze sull'intradosso.
