CONCREZIONI CALCAREE

per percolazione di acqua attraverso massetti di pendenza

Matteo Paolo Giovanni Fiori

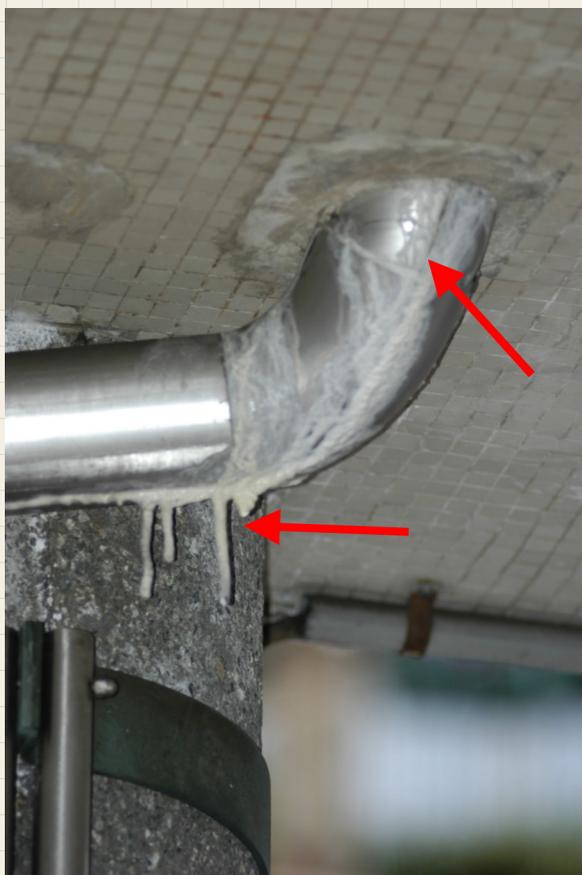
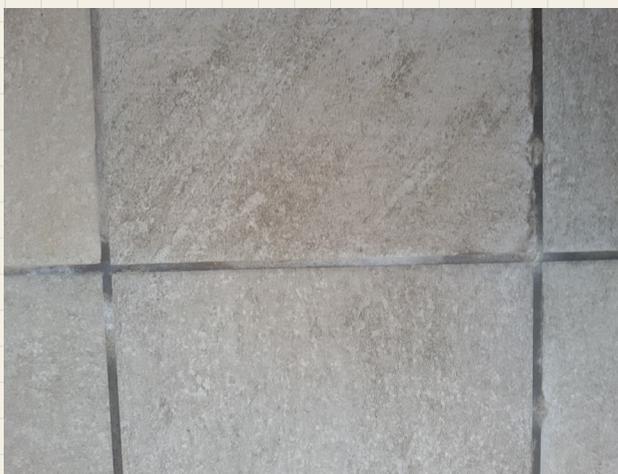
Nelle immagini sono visibili, quale semplice esempio, incrostazioni e concrezioni calcaree di una tubazione di scarico e concrezioni calcaree su una pavimentazione di un balcone. Un'incrostazione è un deposito stratiforme compatto e generalmente aderente al supporto. Si definisce concrezione quando, invece, il deposito è sviluppato preferenzialmente in una sola direzione non coincidente con la superficie del supporto e assume forma stalattitica o stalagmitica.

Nel primo caso, concrezione calcare sulla tubazione, si ha, sempre, una difettosità della continuità idrica fra il bocchettone e l'elemento di tenuta (a meno di difettosità in altre posizioni prossime).

Purtroppo questo dettaglio non viene accuratamente progettato e dà luogo sovente a situazioni come quella mostrata in figura 1 o simili.

L'acqua, quindi, passa attraverso la NON-GIUNZIONE fra bocchettone ed elemento di tenuta, percola attraverso il massetto, asporta la calce libera fino ad attraversare il solaio e a depositarsi sulla zona del bocchettone "a vista" formando, quale deposito, il carbonato di calcio per evaporazione dell'acqua. Nel caso, invece, di concrezioni sull'estradosso del balcone, la loro presenza è dovuta al fatto che l'acqua che percola attraverso i giunti delle piastrelle viene assorbita nel massetto. Qui l'acqua asporta ancora la calce libera e, quanto migra verso la superficie di estradosso per il normale fenomeno di essiccamento, porta quest'ultima in superficie, facendola depositare come nel primo caso.

In questo caso tale tipologia di intervento prevede la sola asportazione del carbonato dalla superficie, avendo cura di non danneggiare gli elementi (bocchettone/pavimentazione) in quanto essa è, solitamente, molto adesa.

In questo caso tale tipologia di intervento deve eliminare il contatto dell'acqua con il massetto. In questo caso l'intervento ha senso per quanto attiene al modo di guasto 2, realizzando una nuova pavimentazione supportata da uno strato di collegamento che abbia anche la funzionalità di protezione idraulica (ad esempio, in malte cementizie additivate).

In questo caso, per quanto attiene al modo di guasto 1, l'intervento consiste nel riprogettare e rieseguire il sistema di connessione bocchettone/elemento di tenuta sostituendo uno dei due elementi o posizionando un promotore di adesione sul bocchettone.

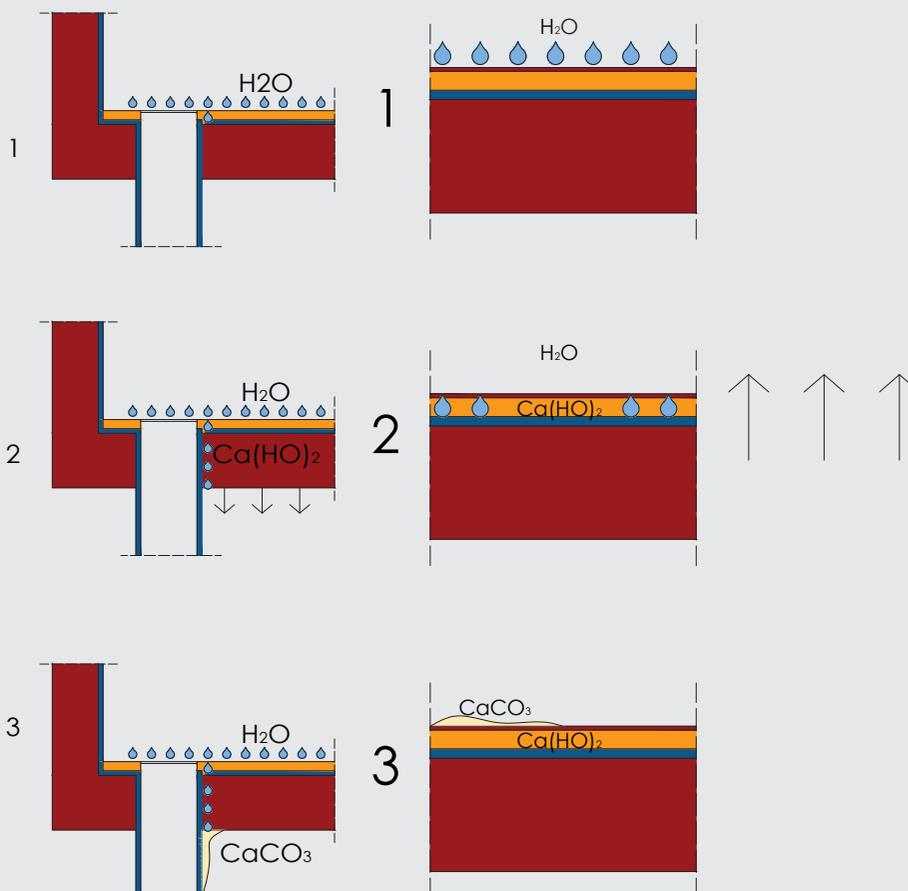
Il modo di guasto (1), "concrezioni su bocchettone", è visibile nella seguente sequenza di schemi:

1. penetrazione di acqua nel massetto dovuto a difettosità della giunzione bocchettone/elemento di tenuta;
2. asportazione di calce da parte dell'acqua;
3. deposito di carbonato per evaporazione dell'acqua.

Il modo di guasto (2), "concrezioni su pavimentazione", è visibile nella seguente sequenza di schemi:

1. penetrazione di acqua nel massetto;
2. asportazione di calce da parte dell'acqua;
3. deposito di carbonato sulla superficie per evaporazione dell'acqua.
