Ruregold s.r.l.

Report attività sperimentali su
Utilizzo di malte FCC per il rinforzo di paramenti murari
sottoposti ad azioni sismiche

RAPPORTO TECNICO SCIENTIFICO

Perugia, luglio 2020

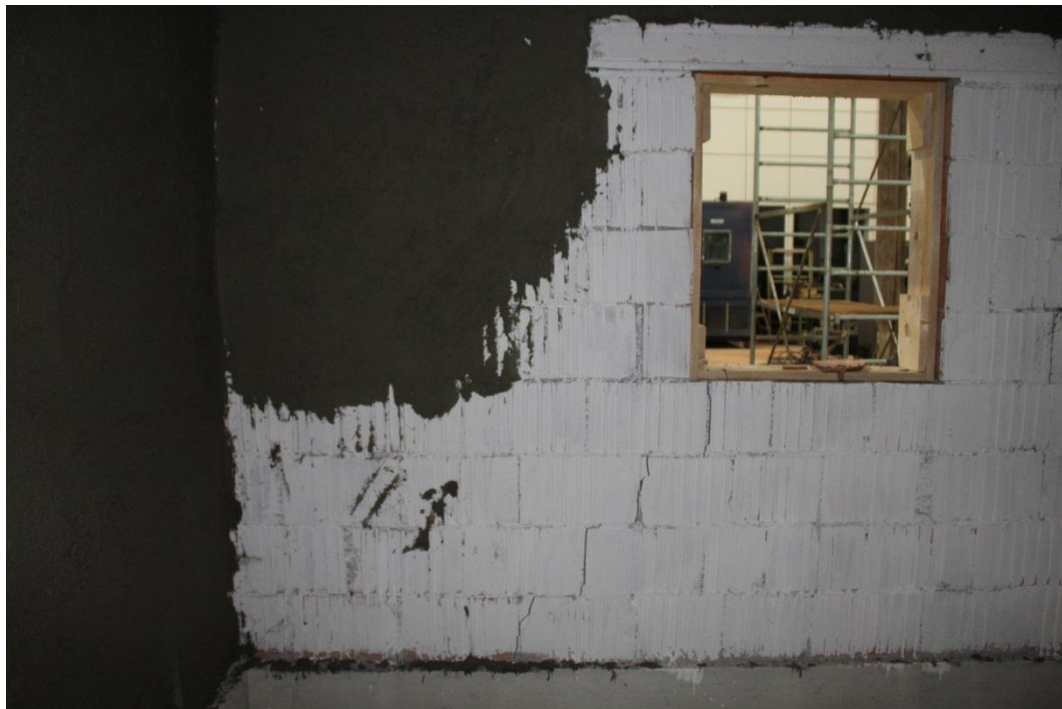
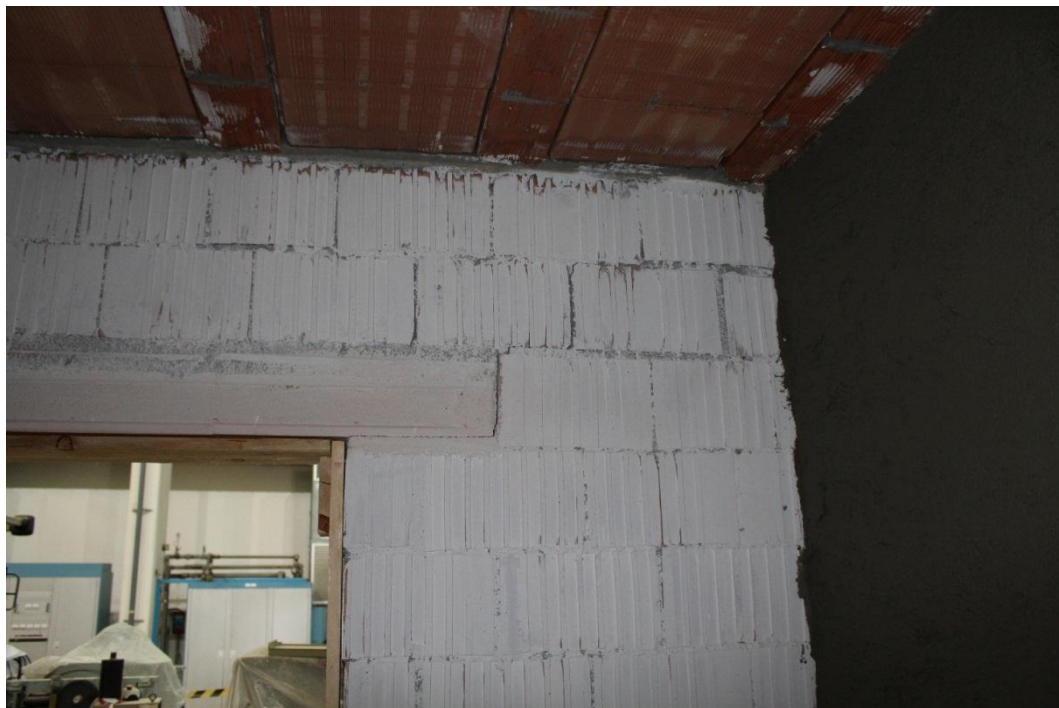
Figura 4. Posa in opera del sistema di rinforzo strutturale mediante malta MX-PVA Fibrorinforzata: dettagli di porzioni interne al modello.

lavorative (8 e 9 luglio 2019) in modo da assicurare la corretta posa in opera del prodotto. Dalla Figura 4 alla Figura 8 vengono mostrate alcune fasi di posa in opera del prodotto nelle due diverse stesure, comprensive di alcuni particolari di dettaglio.

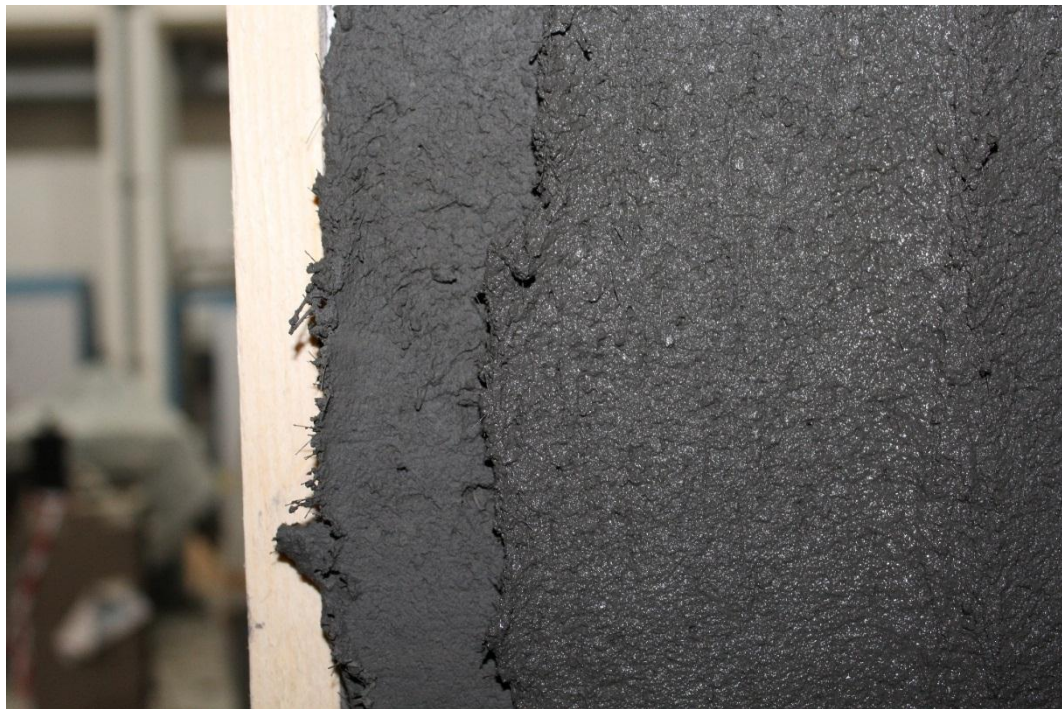
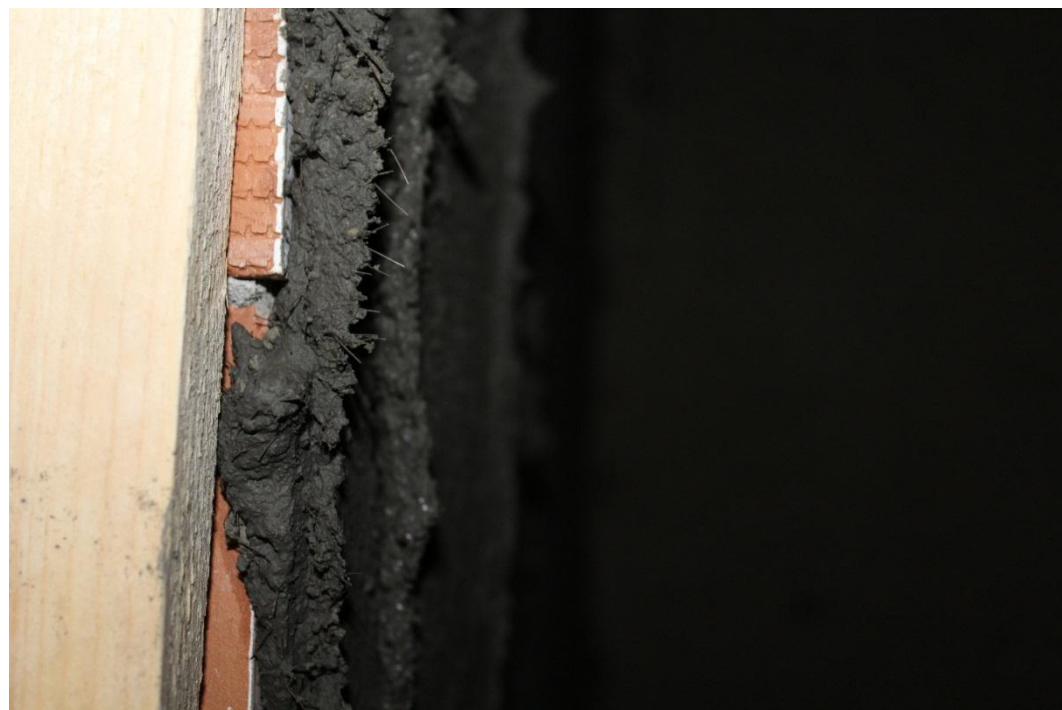
Figura 5. Posa in opera del sistema di rinforzo strutturale mediante malta MX-PVA Fibrorinforzata: immagini di dettaglio in merito alla prima stesura.

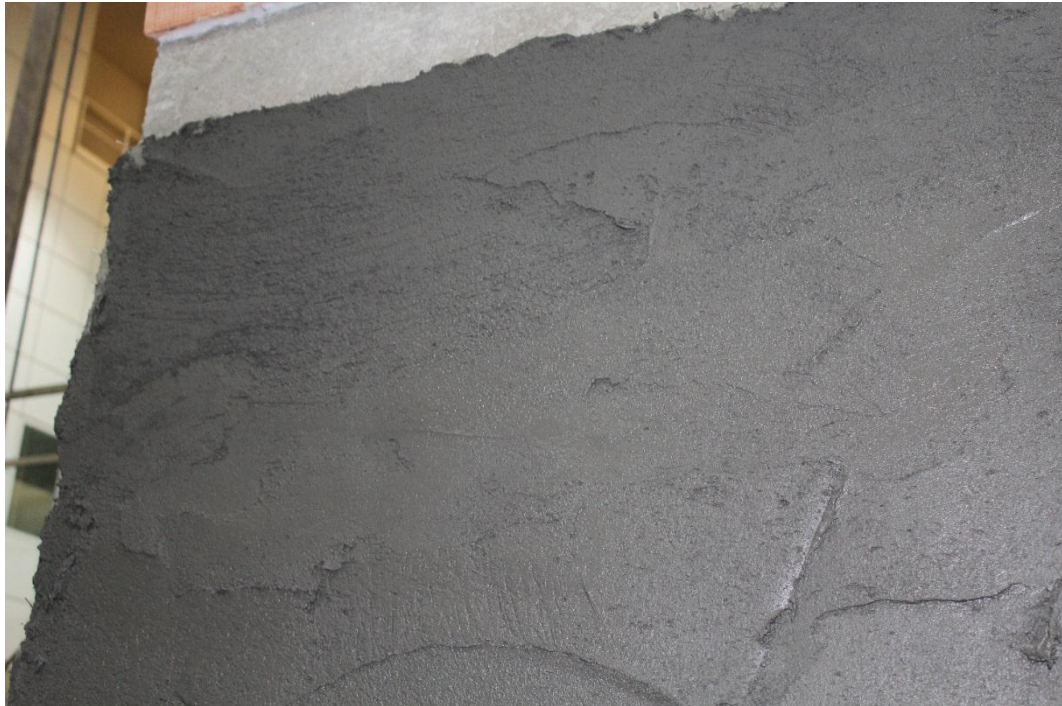
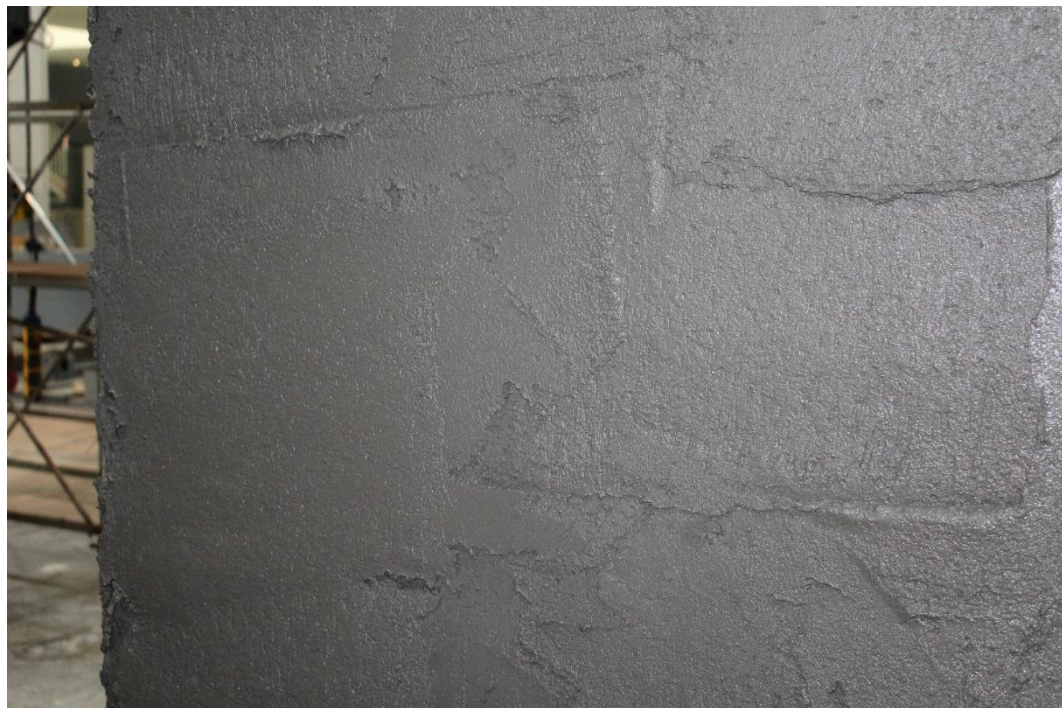
Figura 6. Posa in opera del sistema di rinforzo strutturale mediante malta MX-PVA Fibrorinforzata: immagini del prosetto C dopo la prima stesura.

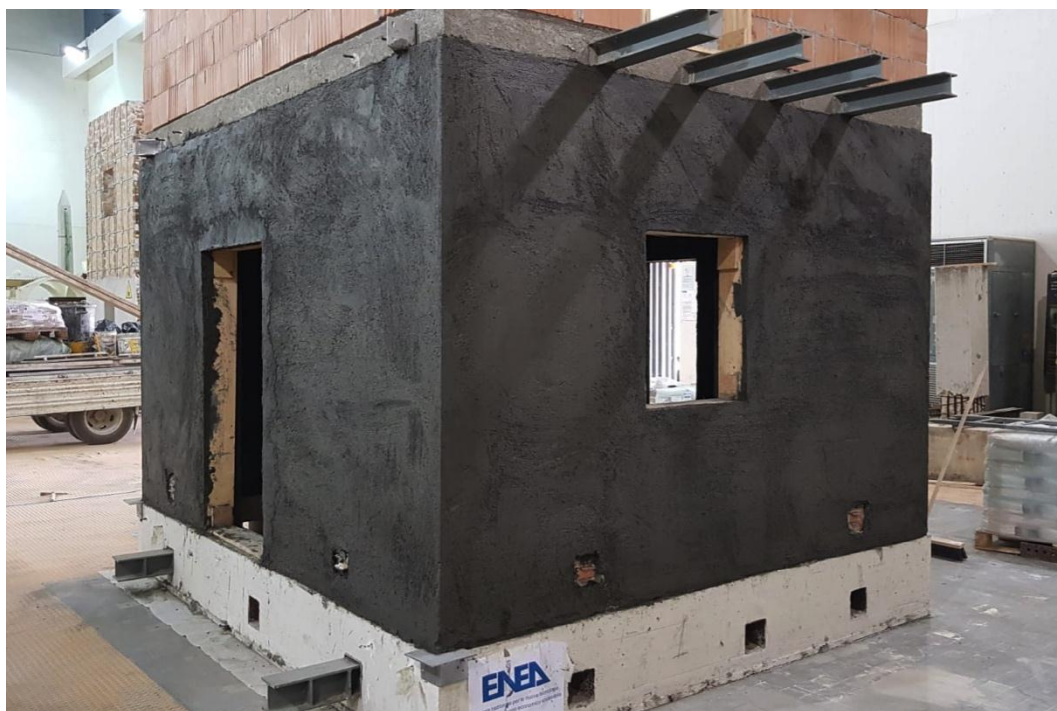
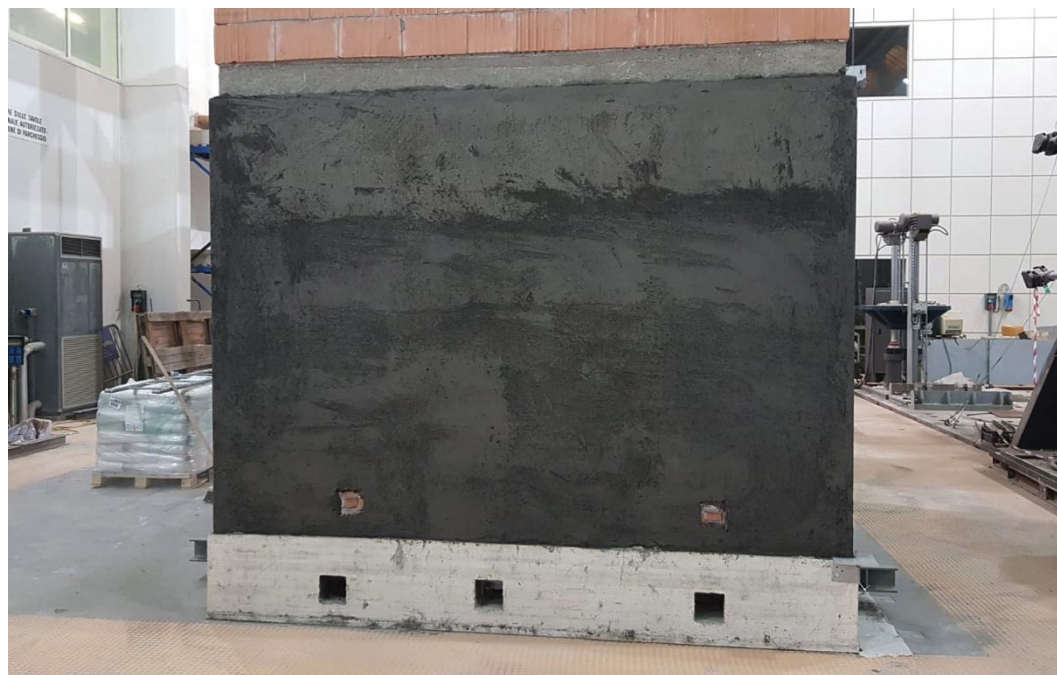
Figura 7. Posa in opera del sistema di rinforzo strutturale mediante malta MX-PVA Fibrorinforzata: immagini dei prospetti A-D (a) e C (b) dopo la seconda stesura.

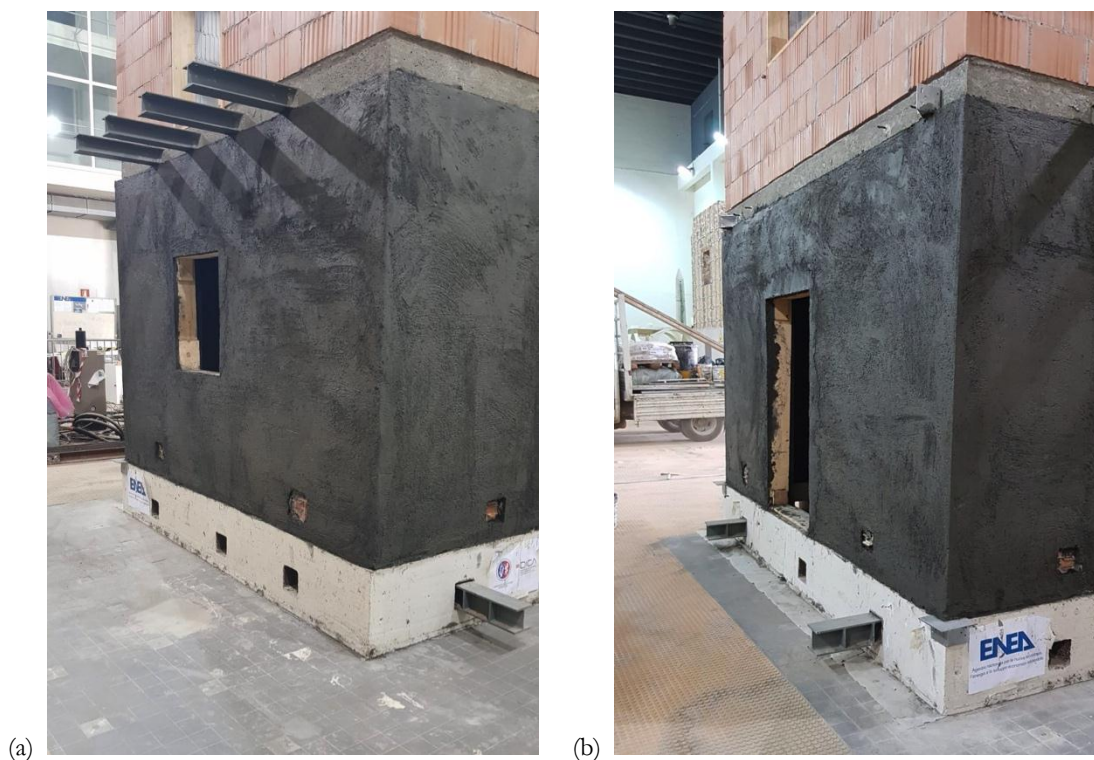
Figura 8. Posa in opera del sistema di rinforzo strutturale mediante malta MX-PVA Fibrorinforzata: immagini dei prospetti A (a) e B (b) dopo la seconda stesura.

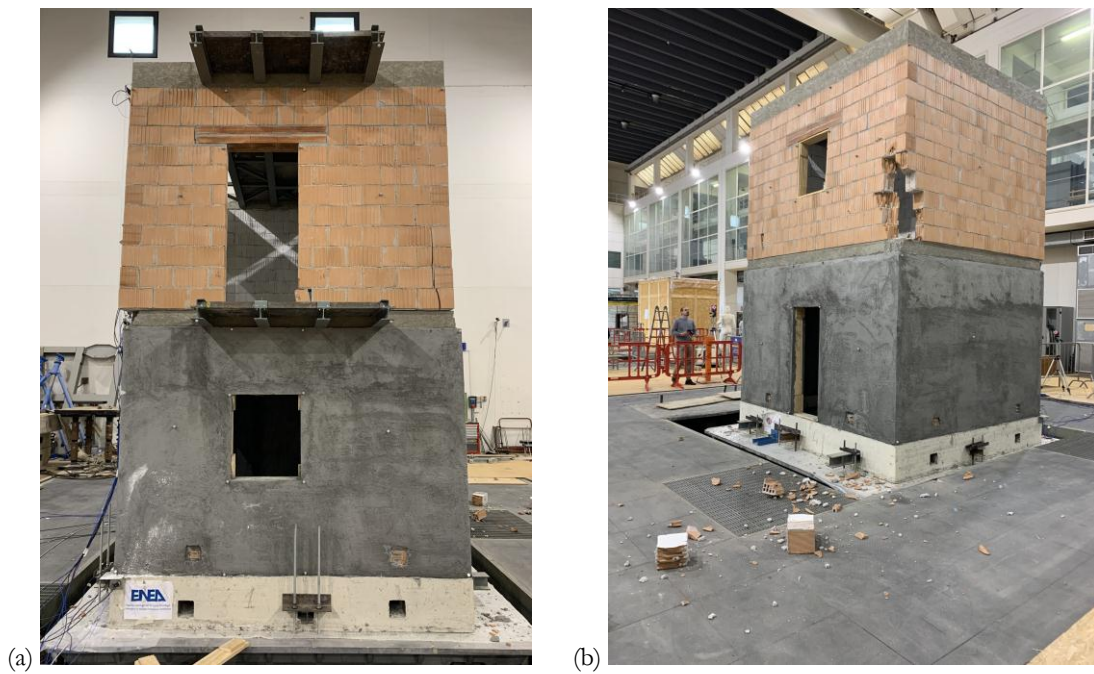
Figura 31. Danno causato dal sisma E4 – RM (fattore di scala 1.50): (a) prospetto A; (b) prospetti C e D.

Il manufatto in muratura consolidata con malta MX-PVA Fibrorinforzata ha manifestato un primo quadro fessurativo in corrispondenza del fattore di scala 1.20, localizzato esclusivamente al piano superiore della struttura. Il danneggiamento del livello superiore è ulteriormente incrementato in corrispondenza del fattore di scala 1.50, caratterizzato da fessure diagonali a taglio, scorrimento sui giunti e moto relativo (roto-traslazione) fra i macroblocchi strutturali identificabili dal primo e secondo piano (Figura 32(a)). Il prototipo rinforzato è stato soggetto anche a una azione sismica pari a 1.50 volte quella di riferimento (caso E4-MR in Tabella 1), 25% superiore al livello che aveva danneggiato significativamente il prototipo non rinforzato. Questa azione sismica ha notevolmente incrementato lo stato di danno del piano superiore causando espulsioni locali di laterizio e portandolo molto vicino al crollo totale (Figure 30-32).

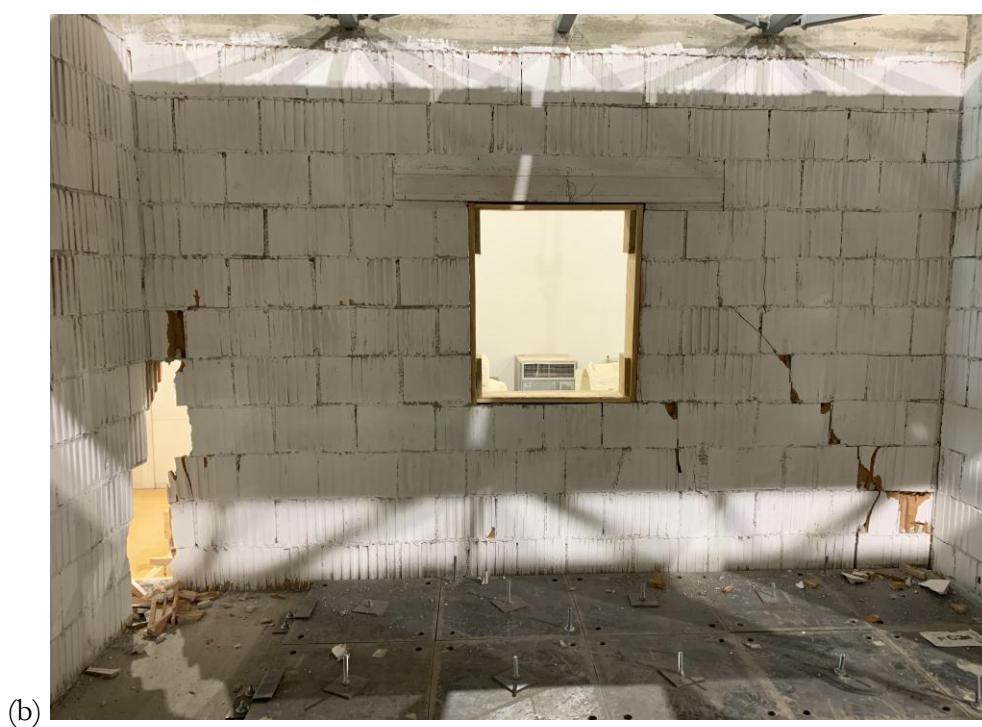
Figura 32 Danno causato dal sisma E4 – RM (fattore di scala 1,50): (a) moto relativo tra i macroblocchi del primo e secondo piano; (b) prospetto D piano secondo (interno).

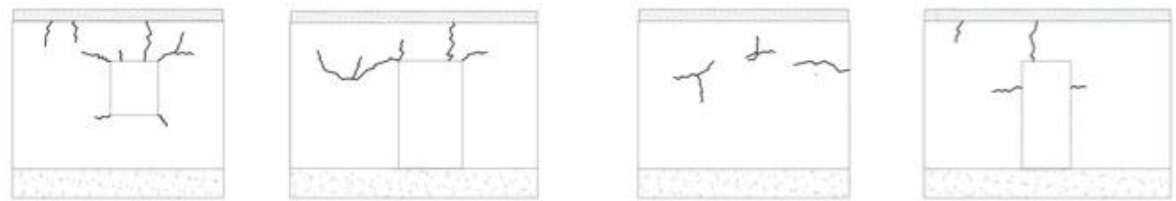
Figura 34 Configurazione danneggiata delle pareti interne del modello strutturale in muratura rinforzata mediante malta MX-PVA Fibrorinforzata.

Le Figure 33-34 mostrano il quadro fessurativo rilevato dopo il sisma E4 – RM (fattore di scala 1.50) rispettivamente sui paramenti esterni e interni (solo primo piano).
