SISTEMA ANTI-SFONDELLAMENTO

Il caso d'intervento del complesso ospedaliero Policlinico San Matteo, "Campus della Salute" a Pavia

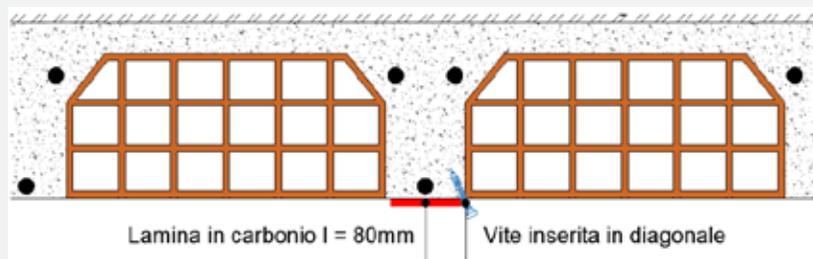
Immagine 1 – Sezione tipologica del travetto con fissaggio della vite inclinata rispetto all'asse verticale

lamento della Sika Italia S.p.A., con il fissaggio delle viti in acciaio sui margini della faccia inferiore del travetto ad inserimento inclinato rispetto all'asse verticale (immagine 1).

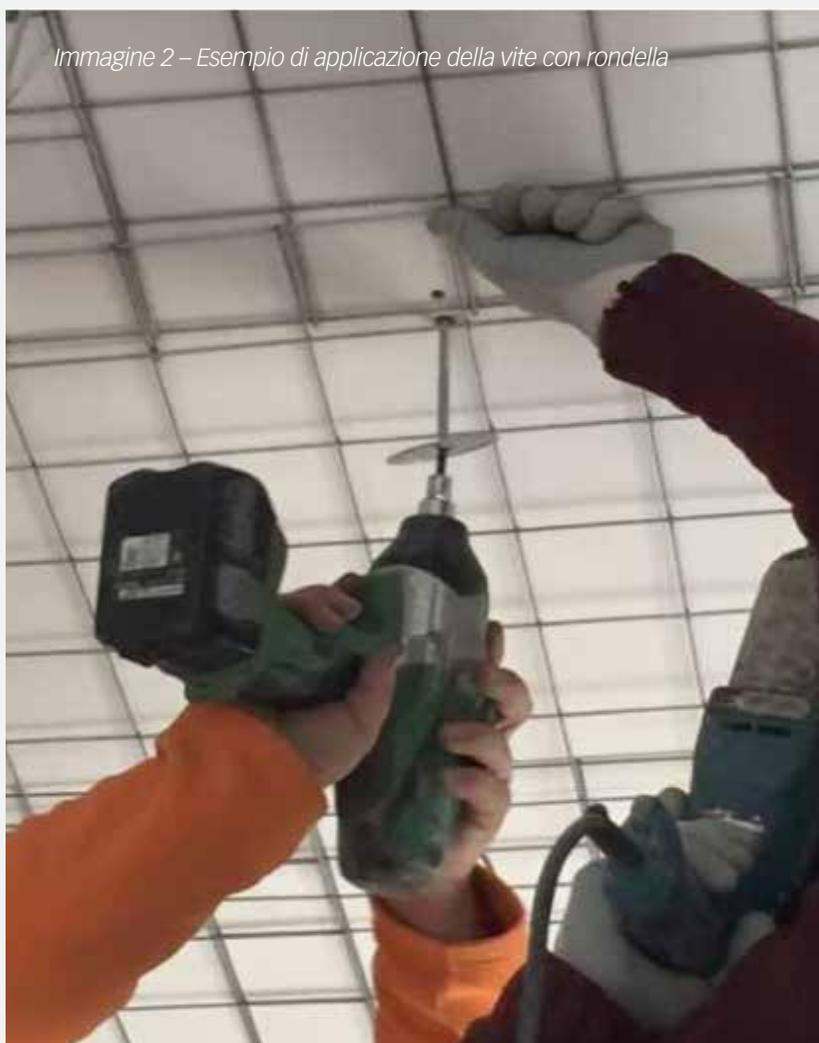
Immagine 2 – Esempio di applicazione della vite con rondella

- a. Individuazione dell'area oggetto di intervento: pettine n. 3 del fabbricato, intradosso del solaio fra piano rialzato e piano primo;
- b. Esecuzione delle forature inclinate ai margini delle lamine in carbonio;
- c. Apposizione del foglio di rete metallica all'intradosso del solaio;
- d. Applicazione delle rondelle tramite inserimento delle viti nei fori precedentemente eseguiti, in numero di 5 ancoraggi per metro quadrato.

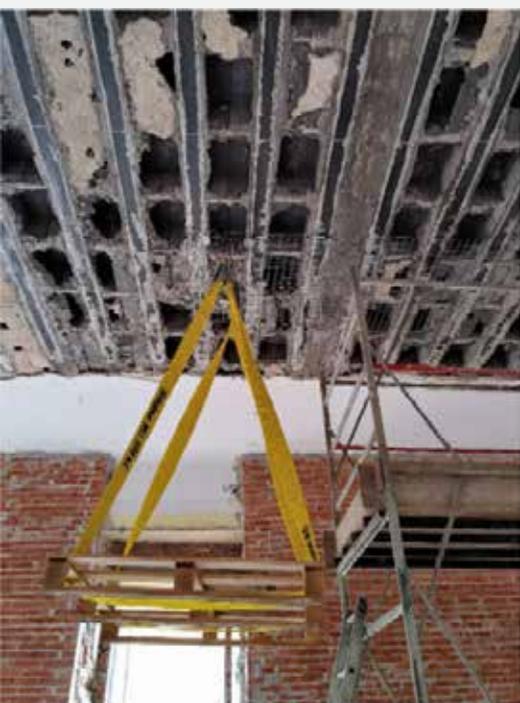
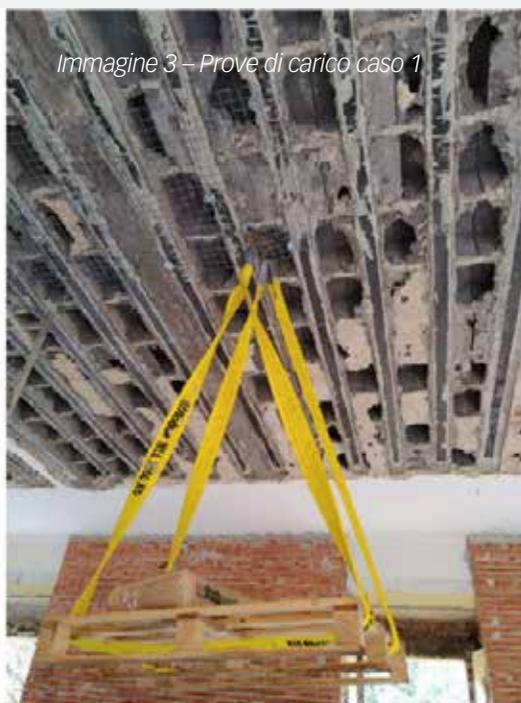
Immagine 3 – Prove di carico caso 1

Il carico impiegato consta di sacchetti di cemento premiscelato da 25kg ciascuno, che vengono appoggiati su un pallet di legno sospeso con 4 fasce al punto di carico.

Nella prova di carico 1 è stato posizionato un sacchetto sul pallet e si è lasciato il carico per circa 15-20 minuti senza riscontrare situazioni di cedimento visibili ad occhio nudo.

La prova ha così stabilito che un carico di 25 kg può essere sostenuto anche se concentrato ed a distanza dai punti di fissaggio.
