PATOLOGIE IN DETTAGLIO

la nuova rubrica presenta le patologie e ne indica i motivi di guasto e le soluzioni

FOCUS ON
Il rapporto fra una parete perimetrale con rivestimento in intonaco e in pietra con l'acqua e il particolato atmosferico.

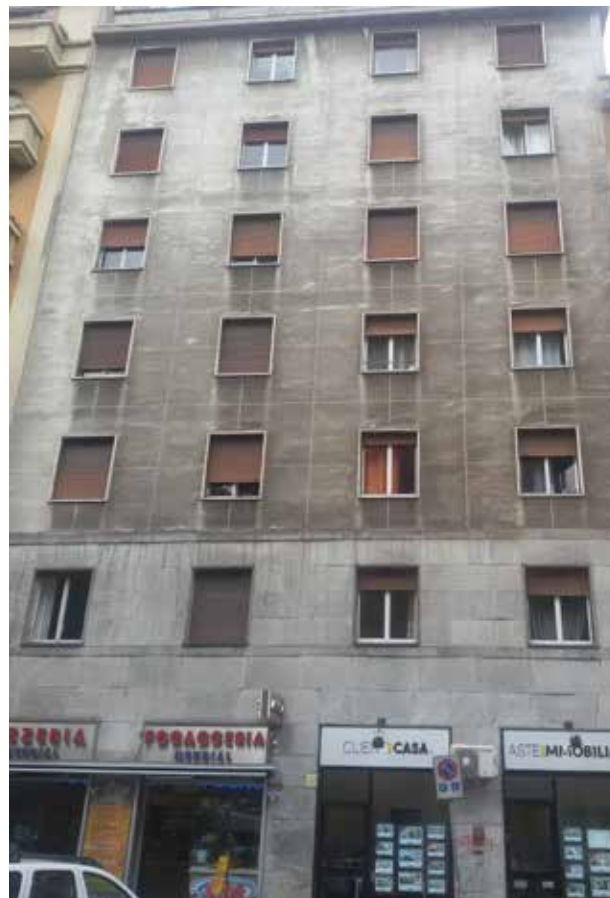
Le anomalie visibili sono le seguenti depositi pulverulenti di colore scuro distribuiti in modo disomogeneo sulla facciata. In particolare:

1. si ha una coloritura scura a fasce differenti e con singolarità puntuali;
2. la zona immediatamente sotto la gronda è di colore più scuro;
3. segue, inferiormente, una fascia della facciata molto più chiara;

4. sempre proseguendo verso il basso le zone diventano sempre più scure fino ad assumere un colore molto scuro appena al di sopra della lesena fra il primo e il secondo piano;

5. sono alternate alcune porzioni più chiare;
6. in corrispondenza del piano primo e del piano terra, a partire dalle lesene orizzontali, sono presenti colature di colore scuro;

7. in corrispondenza della fascia di destra, a confine con l'edificio contiguo, per tutta l'altezza si ha una fascia marcatamente più chiara rispetto alla restante zona;

8. in misura più limitata, nella fascia superiore destra, a confine con l'edificio contiguo, è presente una anomalia simile;
9. in corrispondenza dei lati dei davanzali sono presenti piccole fasce verticali molto più chiare rispetto alle zone

circostanti;

10. appena al di sotto del cornicione di gronda sono presenti piccole fasce verticali molto più chiare rispetto alle zone circostanti;

11. al di sopra degli voltini e delle lesene orizzontali sono presenti rigonfiamenti, distacchi e piccole lacune di intonaco;

12. all'intradosso dei voltini sono presenti depositi di colore scuro.

Sono altresì presenti depositi in corrispondenza di tutte i sistemi oscuranti.

I difetti presenti possono in parte essere ricondotti alla fase di progettazione, in parte alla fase di esecuzione e, in parte, alla fase di manutenzione.

- a.** assenza di rompigoccia in corrispondenza dei voltini della finestra, che ha attivato l'anomalia 12;
- b.** assenza di elementi di contenimento laterale in corrispondenza dei davanzali delle finestre, che hanno attivato l'anomalia 9;
- c.** assenza di rompigoccia in corrispondenza delle lesene, che ha attivato l'anomalia 6;
- d.** ridotta/assente pendenza e assenza di elemento a basso assorbimento idrico in corrispondenza dei voltini delle finestre che hanno attivato l'anomalia 11.

Si fa notare che le anomalie 7 e 8 non possono essere ascrivibili a difetti attivati durante la fase di progettazione ma sono dovuti al ridotto sporto laterale della gronda che, per ovvie questioni connesse al limite di proprietà, non poteva proseguire sui lati.

- e.** assenza di perfetta verticalità della facciata dell'edificio che ha attivato le anomalie 1 e 5;

- f.** assenza di manutenzione periodica con pulitura dell'edificio, per le anomalie 2,3 e 4;
- g.** soluzioni di continuità in corrispondenza del canale di bordo che hanno attivato l'anomalia 10.

- a.** l'acqua di origine meteorica percola verticalmente sulla facciata e sull'architrave della finestra; sull'estradosso dei voltini si depositano polveri presenti in atmosfera; l'acqua, nel suo percorso, cattura le polveri e le trascina anche in corrispondenza dell'estradosso del voltino in quanto è assente un elemento di rompigoccia che interromperebbe il percorso;

- b.** nello stesso modo, anche in questo caso, l'acqua di origine meteorica percola verticalmente sulla finestra, in particolare ai lati del davanzale; l'acqua, nel suo percorso, dilava in modo più intenso la zona laterale, in quanto viene deviata dal voltino sulle spalle laterali. Un maggior passaggio di acqua permette un maggior lavaggio della parete che risulta più scura rispetto alla zona circostante; questa situazione può attivare un maggior assorbimento idrico e fenomeni di gelo e disgelo con conseguenti rigonfiamenti, distacchi e lacune di intonaco;

- c.** anche in questo caso il modo di guasto è simili ai primi due: è assente il rompigoccia delle lesene;
- d.** l'acqua di origine meteorica percola verticalmente sulla facciata e sul voltino della finestra e delle lesene; l'assenza di una pendenza verso l'esterno dell'architrave permette all'acqua di ristagnare ed essere assorbita dall'intonaco retrostante in quanto esso ha un elevato assorbimento idrico. Si attivano poi cicli di gelo e disgelo con variazione di volume dell'acqua e superamento delle tensioni limite di resistenza dei materiali, con rigonfiamenti, distacchi e lacune di intonaco;

- e.** la presenza di variazioni planimetriche della superficie della facciata, dovute alla fase esecutiva, altera un omogeneo percorso dell'acqua che, quindi, evidenzia zone a minore o maggiore velocità di scorrimento;

- f.** la presenza di depositi di colore scuro, di origine atmosferica, è dovuta alle necessarie attività di manutenzione, quale la semplice pulitura della facciata;

- g.** in questo caso, la presenza di soluzioni di continuità del canale di bordo, non visibile, può essere dovuta al superamento della vita utile, senza una sostituzione dello stesso.

- a.** inserimento di un piccolo elemento metallico, in corrispondenza del voltino, al fine dell'allontanamento dell'acqua. Nel caso di nuova costruzione, è utile realizzare una fresatura direttamente sull'elemento lapideo;

- b.** inserimento sia di un piccolo elemento metallico (vedi, simile, al punto a.) e interventi di manutenzione programmati;
- c.** inserimento sia di un piccolo elemento metallico (vedi, simile, al punto a.);

- d.** realizzazione del voltino con pendenza verso l'esterno e sigillatura dell'interfaccia voltino/intonaco di facciata;
- e.** controlli della fase esecutiva, previa specifica di capitolato rispetto alle tolleranze massime ammissibili (verticalità, planarità, orizzontalità);

- f.** effettuazione di una manutenzione programmata con pulizia delle superficie, da ripetersi con un intervallo definito;
- g.** effettuazione di una manutenzione programmata con sostituzione del canale di bordo, da ripetersi con un intervallo definito;
