# IL PONTE SUL CANALE CAVOUR

## messa in sicurezza e rinforzo

Le soluzioni per il ripristino e il rinforzo strutturale del Gruppo Laterlite trovano impiego nei lavori di recupero di una sezione dello storico Canale Cavour.

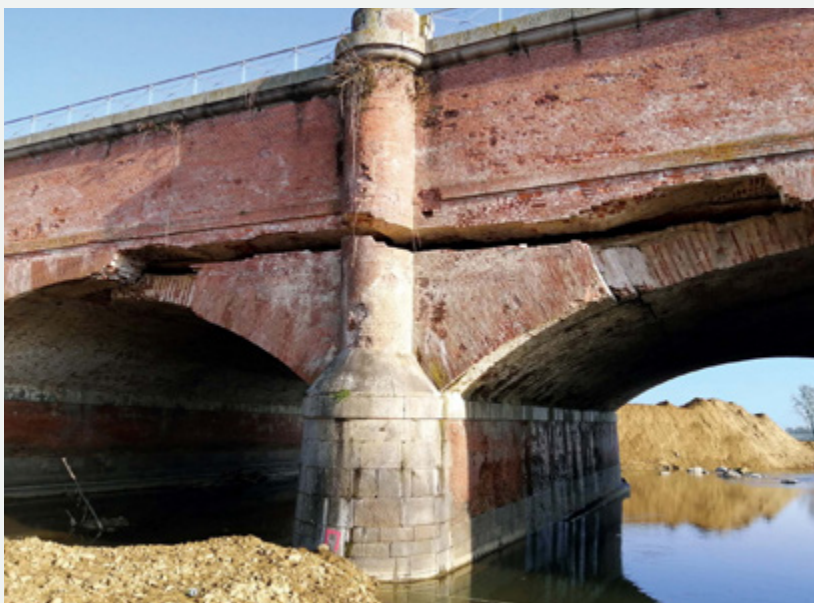
Il Canale Cavour, che prende nome da uno dei suoi principali promotori, il conte Camillo Benso di Cavour, è un canale artificiale realizzato a supporto dell'agricoltura, e in particolare della coltura del riso, che trae origine dal Po a Chivasso e termina scaricandosi nel Ticino nel comune di Galliate. Rimasto costantemente in esercizio fino ai giorni nostri, il Canale Cavour è stato gravemente colpito dall'alluvione dell'ottobre 2020 che ha colpito parte del bacino idrico piemontese. Ad essere interessato dai danneggiamenti è stato in particolare il ponte con cui il Canale scavalca il torrente Cervo nel territorio del comune di Formigliana (VC), opera costituita da un impalcato in due sezioni sovrapposte e collaboranti, una sovrastruttura

a sua volta composta dalla soletta di fondo canale e da un massiccio muro di sponda, dagli archi in muratura sottostanti, rispettivamente di testa in corrispondenza del muro di sponda e di corpo in corrispondenza della parte centrale del canale, e da pile di forma troncoconica, anch'esse in muratura e collegate all'impalcato da un elemento trapezoidale alla stessa quota d'imposta dell'arco. L'onda di piena ha determinato un importante cedimento delle fondazioni della pila centrale del ponte, denominata in fase di rilievo P2, che è stata scalzata dalle acque innescando un movimento di rototraslazione della stessa rispetto all'asse longitudinale del canale. L'analisi del quadro delle lesioni, compiuta dallo studio Balossi-Restelli Associati di Milano per la parte geotecnica e da Lombardi Ingegneria per la parte strutturale, ha portato a individuare la necessità di una serie di interventi mirati in particolare a ripristinare la continuità strutturale tra la pila P2, gli archi di testa e la muratura di testa, a ricostituire parte dell'arco di testa mancante, a ricucire gli elementi strutturali ricostituiti e le parti integre del manufatto, oltre a ripristinare il riempimento leggero rimosso tra gli archi e la sovrastruttura, in particolare al di sopra della pila, e ricostituire parte della soletta di fondo dissestata.
