# DEFORMAZIONI E LESIONI DEI SOLAI IN LATEROCEMENTO

anomalie, difetti e soluzioni

*Matteo Fiori - Professore associato dipartimento ABC - Politecnico di Milano*

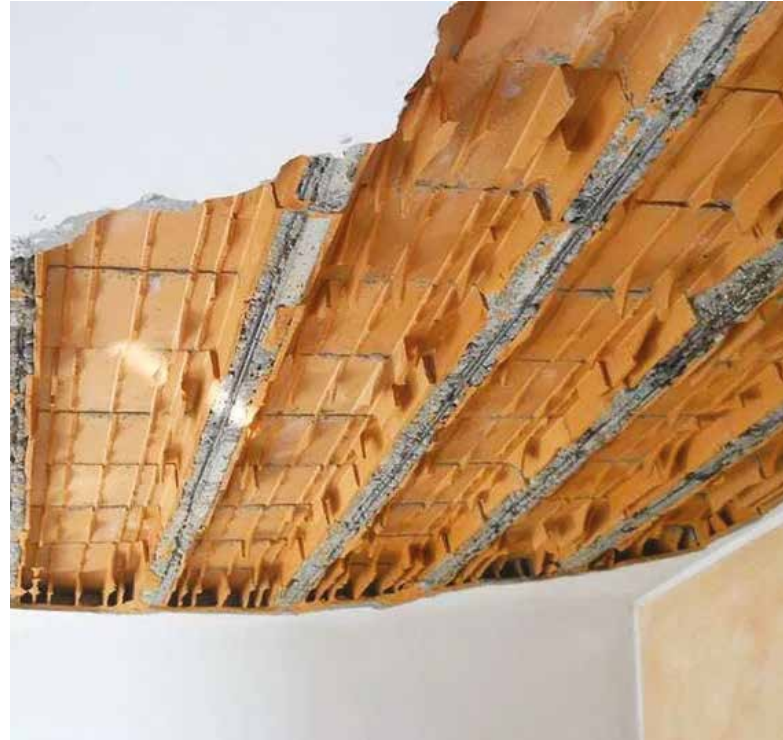
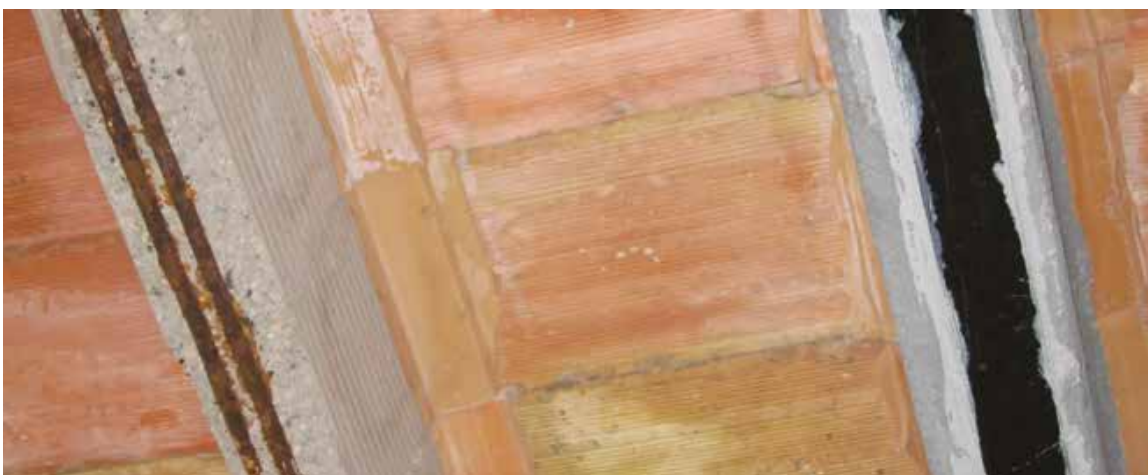
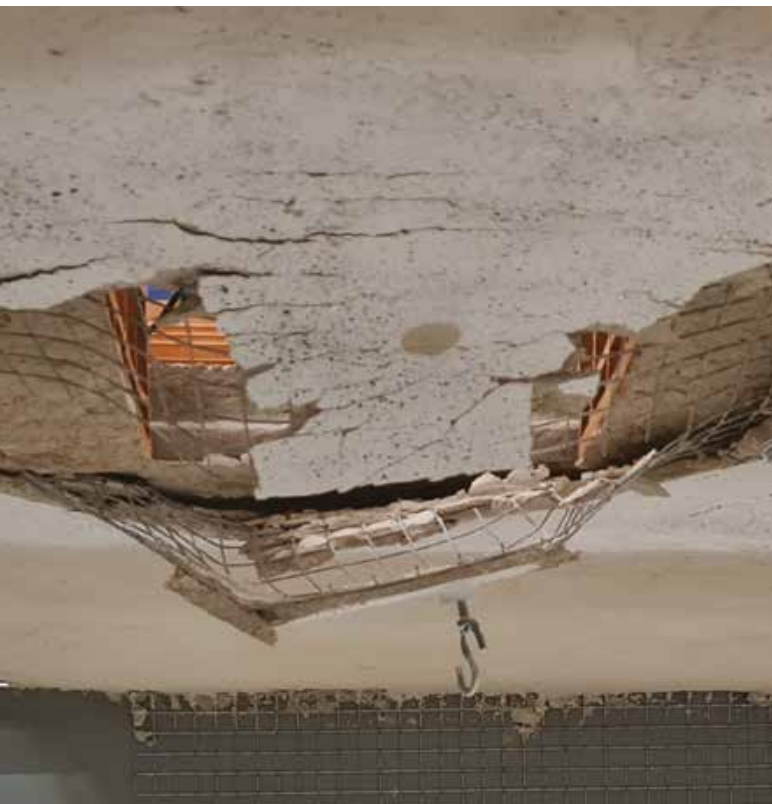
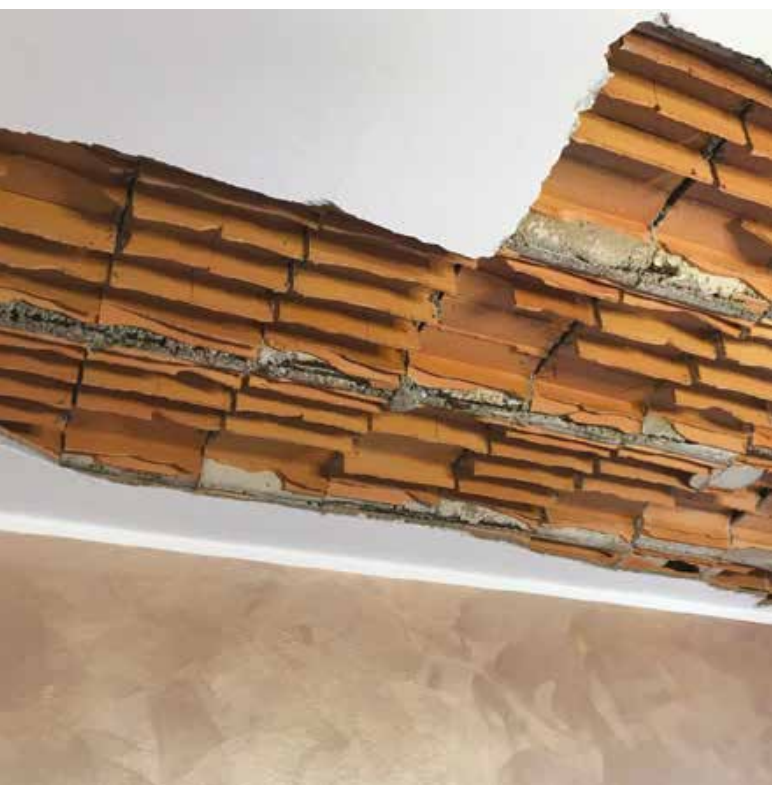
- solaio in laterocemento, con spessore variabile fra circa 16 e circa 20 cm; il solaio è realizzato in opera, con passo dei travetti variabile fra 25 e 40 cm, cappa collaborante di spessore variabile fra 0 e 2 cm senza armatura. Moltissime sono le geometrie degli elementi di alleggerimento (pignatte), con forme sia tradizionalmente rettangolari sia

anche a trapezio, a triangolo e altro ancora. L'acciaio utilizzato è del tipo "liscio" con barre di diametri oggi considerati molto ridotti (5, 6 o 8 mm). L'obiettivo era di usare in meno possibile sia acciaio sia cemento.
