# VIGENTINA 9 – MILANO

## Lombardini 22

Il progetto integrato di Lombardini22 ha rinnovato i caratteri dell'involucro in chiave contemporanea e sostenibile e ridefinito i volumi e gli spazi interni. L'edificio, che si estende su 5.600 metri quadrati, ospita oltre 250 dipendenti appartenenti alle compagnie assicurative Crédit Agricole Vita, Crédit Agricole Assicurazioni, Crédit Agricole Creditor Insurance e Stelvio Agenzia Assicurativa. L'immobile, denominato Vigentina9, è uno smart-building ecosostenibile innovativo, caratterizzato da elevati standard in termini di efficienza energetica, scelta dei materiali e qualità ecologica degli interni, tanto da aver ottenuto importanti riconoscimenti quali la certificazione LEED Platinum, in seguito all'intervento di riqualificazione edilizia che ha aggiornato alla contemporaneità la struttura del 1962 dell'architetto Enrico Bignoli e dell'ingegnere Franco Fasoli. Il progetto di ristrutturazione è stato condotto dal Gruppo Lombardini22 con l'obiettivo di riqualificare l'edificio, nel rispetto del contesto urbano, migliorando la composizione e la fruizione degli spazi, nonché le caratteristiche energetico-sismiche. La progettazione degli in

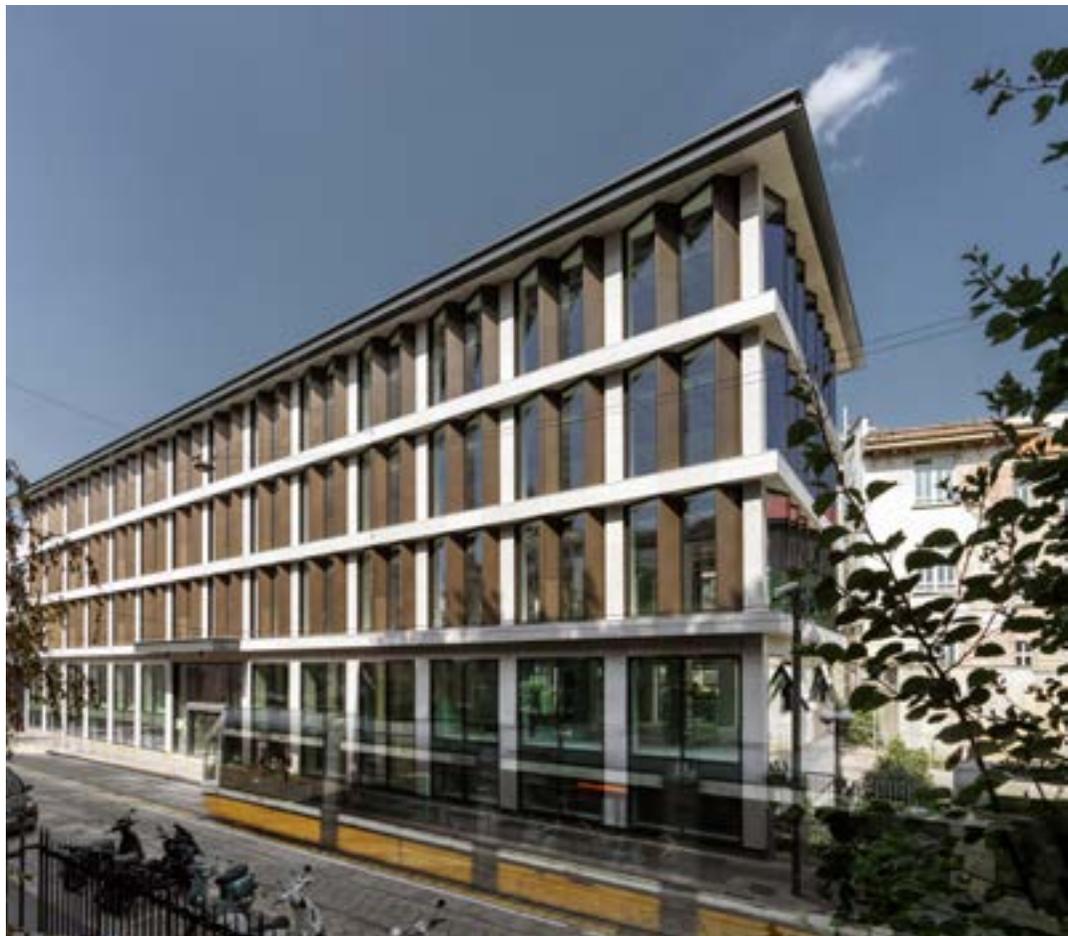
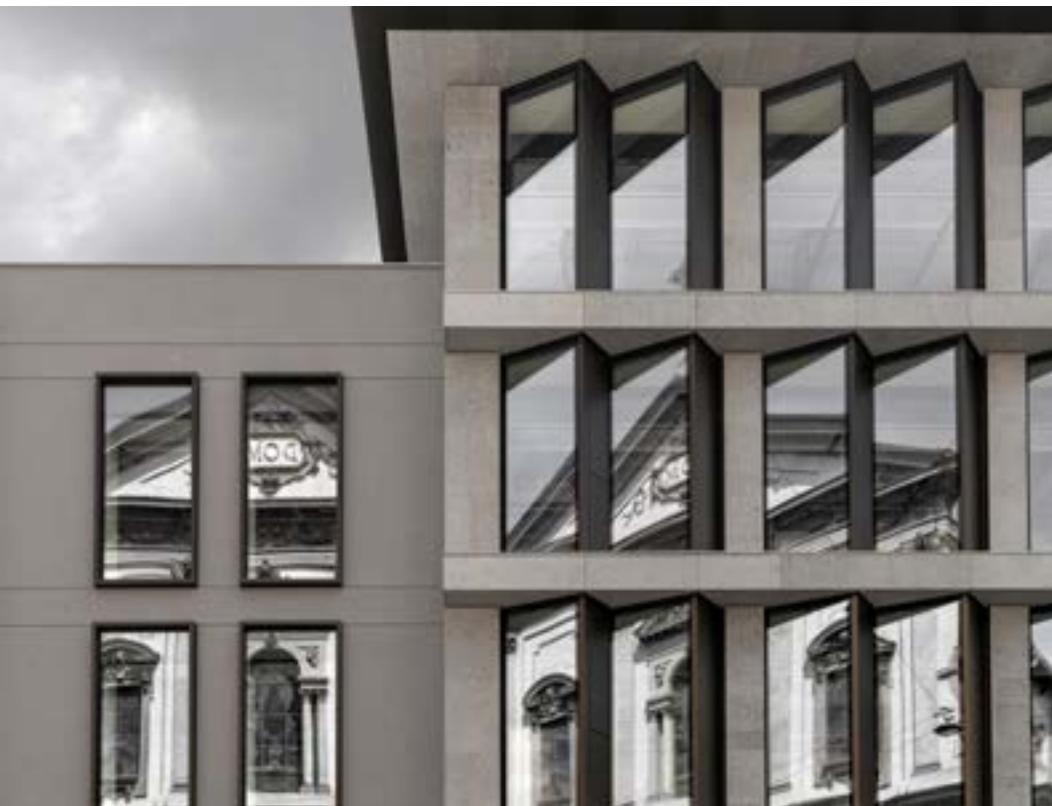
su corso di Porta Vigentina viene caratterizzato da una serie di moduli ruotati rispetto il piano della facciata, ognuno di dimensioni di circa un metro e mezzo per tre, che moltiplicandosi per tutta la lunghezza del prospetto, riprende la scansione della struttura esistente. Il modulo di facciata si scompone in due superfici: una vetrata ruotata nel verso della Chiesa del Paradiso, che tende in questo modo a proteggersi naturalmente dal sole diretto e una opaca, composta da un pannello coibentato in alluminio ossidato con una particolare finitura spazzolata color bronzo. I marcapiani estrusi rispetto il filo esistente sono rivestiti in pietra ingegnerizzata effetto ceppo, riprendendo, evidenziandolo, il posizionamento dei solai esistenti e contenendo il movimento dei moduli dell'involucro, rientranti nel nuovo filo della facciata. L'intervento ha coinvolto anche la parte strutturale dell'edificio con demolizioni puntuali che hanno rinnovato gli spazi interni e garantito il miglioramento sismico dell'immobile.
