VILLA NOGAROLA - Castel D'Azzano (VR)

Recupero della copertura dell'ala nord

La ristrutturazione del tetto dell'ala nord

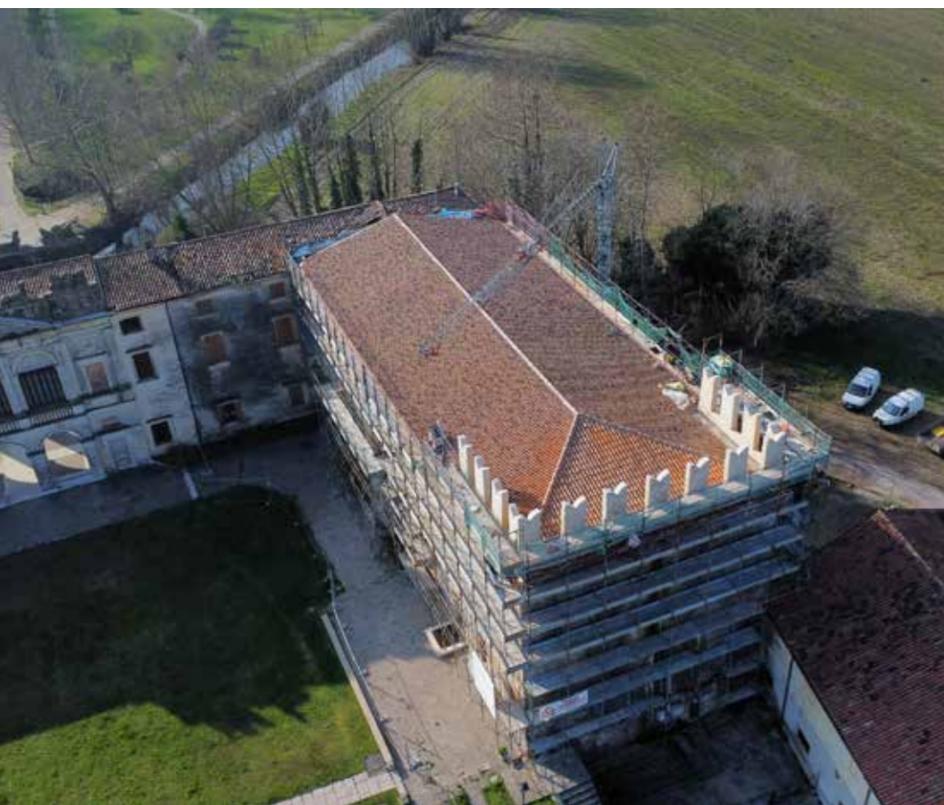
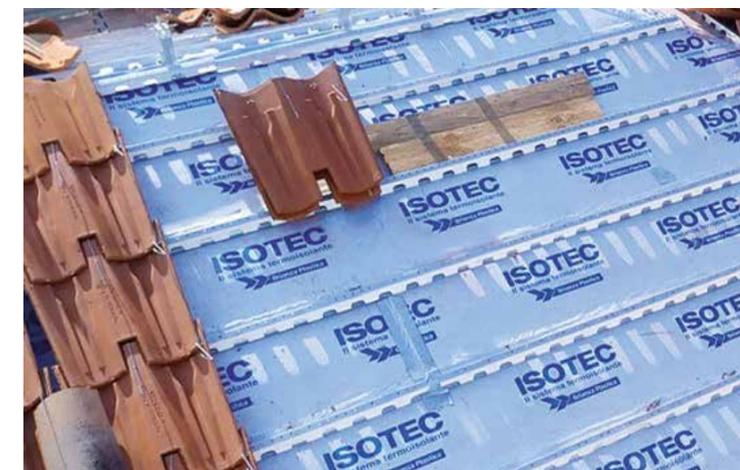
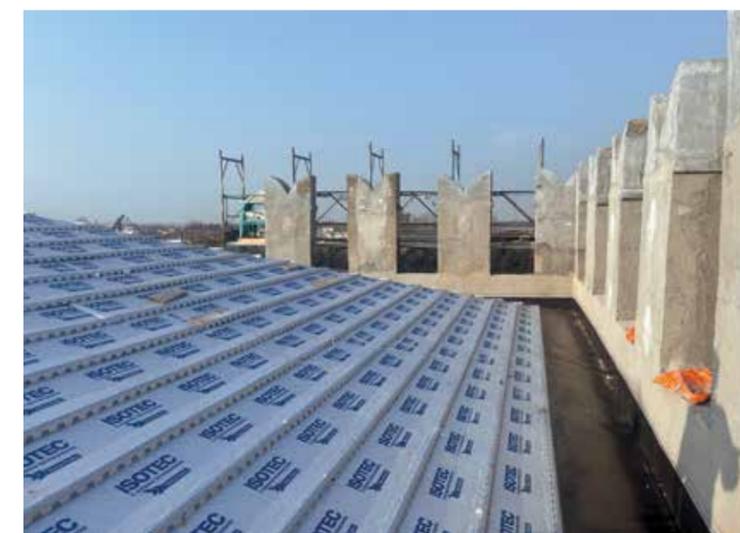
Sulla struttura portante della copertura così restaurata, previa stesura del telo traspirante Elytex-N, è stato posato il sistema termoisolante ventilato Isotec di Brianza Plastica, di spessore 80 mm e passo 36,5 cm, al cui correntino sono stati agganciati bicoppi di canale. I bicoppi, abbinati a coppi di coperta anticati, sono stati scelti per la loro maggiore stabilità sia in fase di cantiere – facilitando la pedonabilità – che per la successiva fase in opera, come fermo supporto per i coppi di coperta.

preassemblata con anima isolante in poliuretano e correntino metallico integrato - ha permesso di procedere speditamente nell'esecuzione del pacchetto di copertura poiché, con un unico passaggio di posa, consente di realizzare un impalcato portante, isolante e ventilato, che funge da seconda impermeabilizzazione in caso di rottura accidentale del manto, oltre ad assolvere la funzione di supportoper le tegole.

Il restauro della copertura dell'ala Nord, dopo un attento studio preliminare dello stato dell'arte e alle condizioni riscontrate, ha visto interventi consolidanti alle capriate e alle strutture principali e secondarie recuperabili, mentre gli elementi lignei compromessi sono stati sostituiti con travi di equiparabile fattura, operando un risanamento conservativo attento e rispettoso della storicità dell'insieme.

L'orditura di travetti su cui poggiano le tavelline in laterizio è stata sostituita integralmente in quanto ammalorate e sottodimensionate per i canoni attuali. L'ala nord, che costituisce la copertura di dimensioni maggiori, presentava tavelle forate di tipo industriale anni '70, che sono state completamente sostituite da tavelline in cotto tipo fatte a mano per ridare dignità al sottotetto, che potrà così essere lasciato a vista per gli utilizzi futuri, non ancora ben definiti vista la sovrabbondanza di spazi rispetto alle necessità del Comune proprietario. Le tavelle storiche in cotto in buono stato, presenti nel
